Aktiv Eiendomsmegling ved Solveig Granlund har gleden av å presentere Skoleveien 51.

Befaringsdato: 14.05.2025

Rapportdato: 22.05.2025

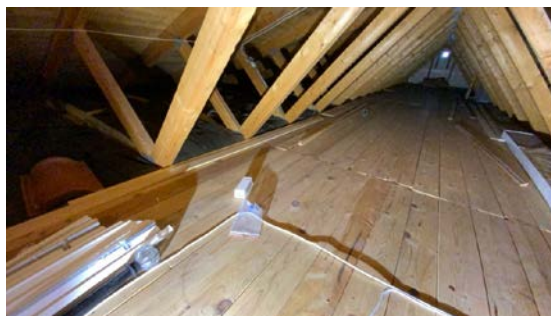
Synlig svertesopp på deler av undertak der saneringsvask bør utføres. Bruk av 5 % klorvann kan være en anbefalt løsning, men lokale utskiftninger av undertaksbord kan heller ikke utelukkes.

Synlige musefeller.

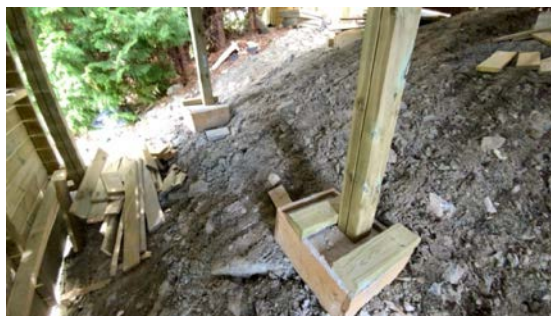
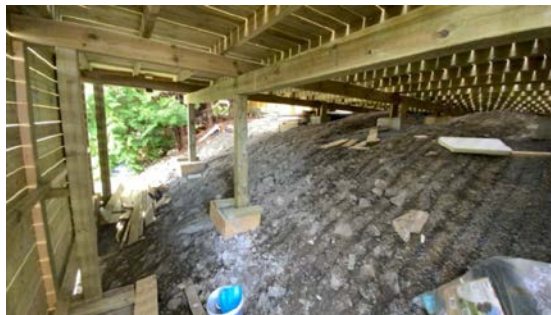
Kontroll av fundament.

Kommende utbedringer av fundamenter er påregnelig på sikt. Justering på terrasser av denne størrelse er normalt å forvente som et vanlig vedlikehold.

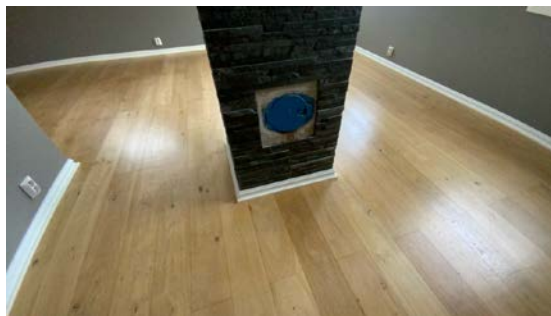
Besiktigelse av pipeplassering.

- Pipevanger må gjøres tilgjengelig.
- Tidspunkt for piperehabilitering nærmer seg.
- Det anbefales å montere ildfast plate under luker på pipe.

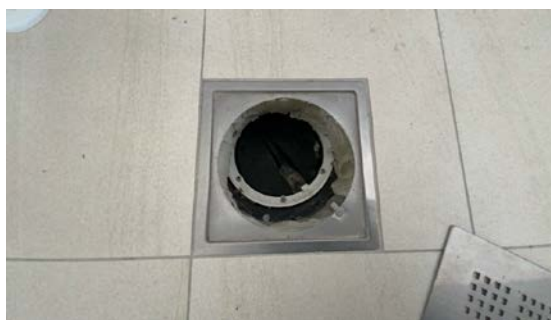
Kontroll av hjelpesluk-

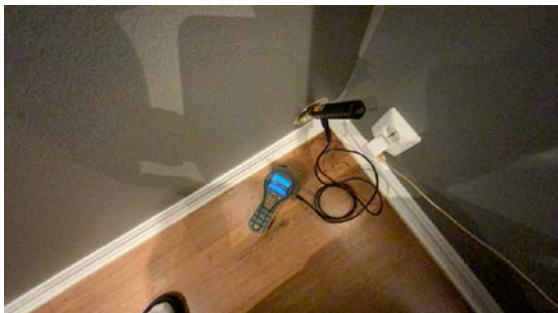
Hulltaking er foretatt uten å påvise unormale forhold. Hulltaking er foretatt ved/i Soverom.

Utført hulltaking.

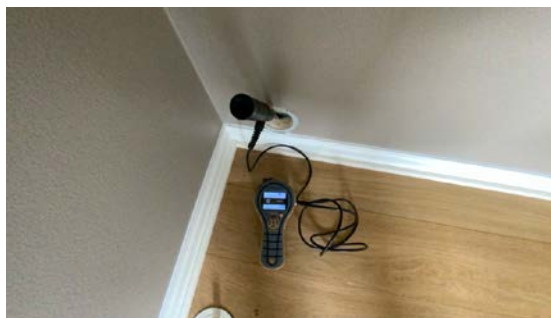
Hulltaking er foretatt uten å påvise unormale forhold. Hulltaking er foretatt ved/i Soverom.

Utført hulltaking.

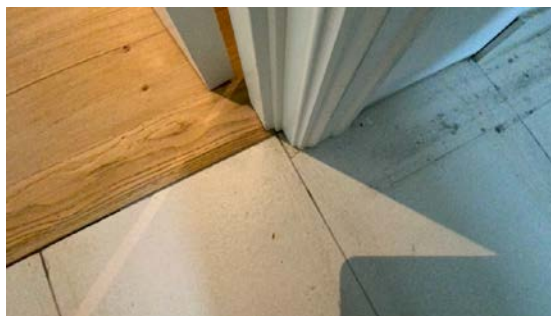
- Det er påvist at noen fliser har bom (hulrom under).
- Det er påvist sprekker i fliser.

Sprukket flis.

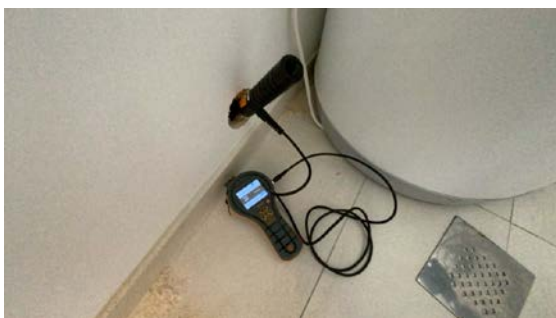
Hulltaking er foretatt uten å påvise unormale forhold. Hulltaking er foretatt ved/i Vaskerom.

Utført hulltaking.

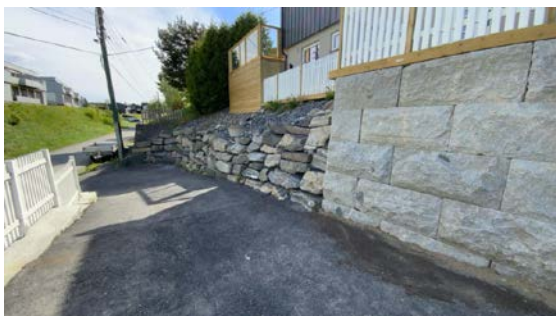
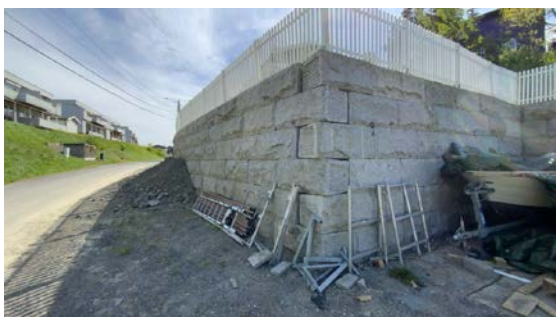
Besiktigelse av støttemur.
