# Fin enebolig over to plan med barnevennlig beliggenhet | Oppgradert i de senere år |

Aktiv Eiendomsmegling ved Solveig Granlund har gleden av å presentere Skoleveien 51.

Befaringsdato: 14.05.2025

Rapportdato: 22.05.2025

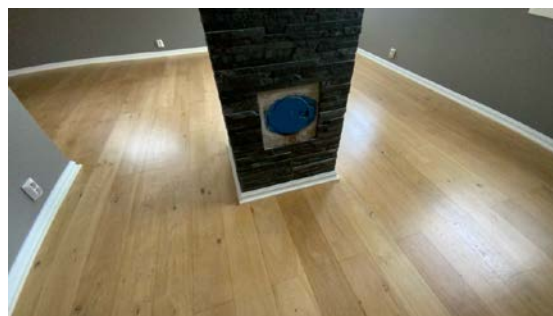
Besiktigelse av pipeplassering.

- Pipevanger må gjøres tilgjengelig.
- Tidspunkt for piperehabilitering nærmer seg.
- Det anbefales å montere ildfast plate under luker på pipe.

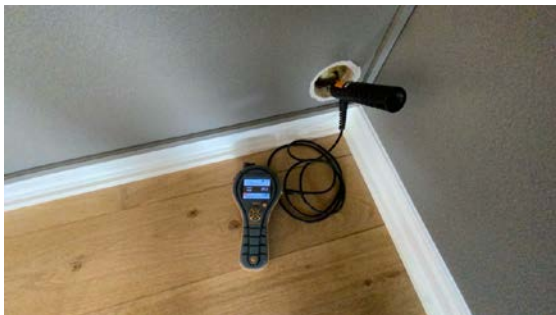
Med tanke på alder og husets oppbygging er det ikke uvanlig med noe fukt på nedre del av grunnmur. Konstruksjoner bør holdes under jevnlig oppsyn der det skulle bli behov må vegger mot grunn åpnes for kartlegging og fjerning av evt. skadet materiell der tilstandsgrad kan bli TG 3 med ny funn. Det ble for øvrig ikke registrert kjellerlukt på befaringsdagen. Utvendig drenering er nylig fornyet noe som kan bedre tilstanden på sikt, men er dog usikkert.

Utført hulltaking på rom under terreng.

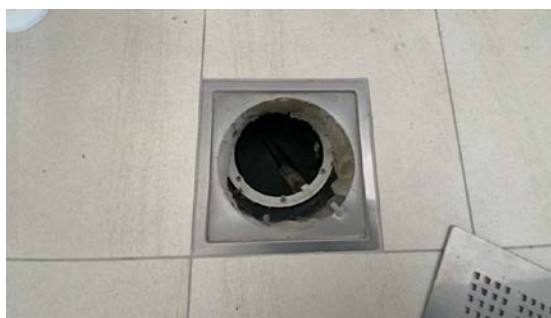
Kontroll av hjelpesluk-

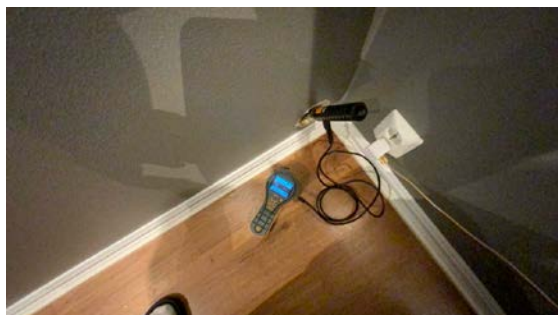
Hulltaking er foretatt uten å påvise unormale forhold. Hulltaking er foretatt ved/i Soverom.

Utført hulltaking.

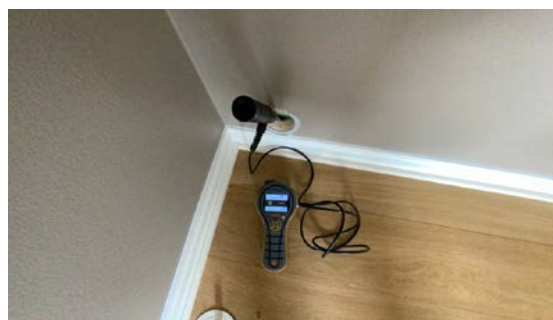
Hulltaking er foretatt uten å påvise unormale forhold. Hulltaking er foretatt ved/i Soverom.

Utført hulltaking.

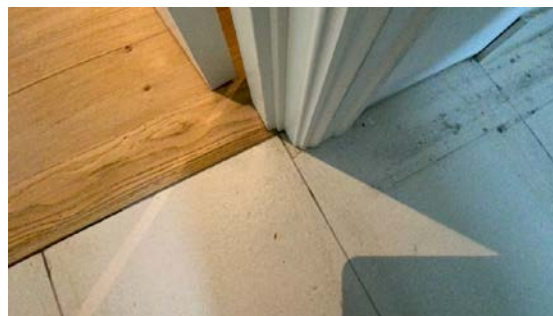
- Det er påvist at noen fliser har bom (hulrom under).
- Det er påvist sprekker i fliser.

Sprukket flis.

- Overflater må utbedres eller skiftes.
- Dersom tiltaket ikke utføres, kan dette over tid føre til at flisene løsner eller sprekker, spesielt ved belastning eller bevegelser i konstruksjonen.

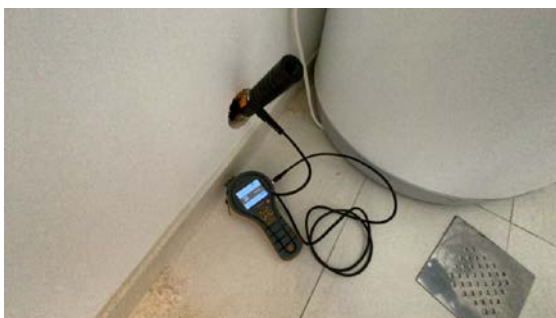
Hulltaking er foretatt uten å påvise unormale forhold. Hulltaking er foretatt ved/i Vaskerom.

Utført hulltaking.

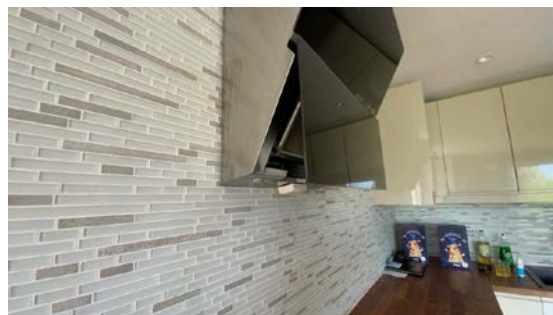
Lukkemekanismen på glassfront er noe defekt.

Bytte av dørpumpe bør utføres.

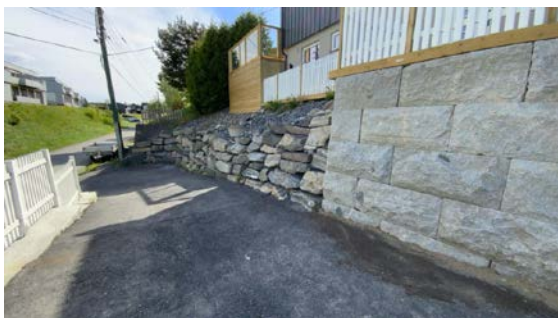
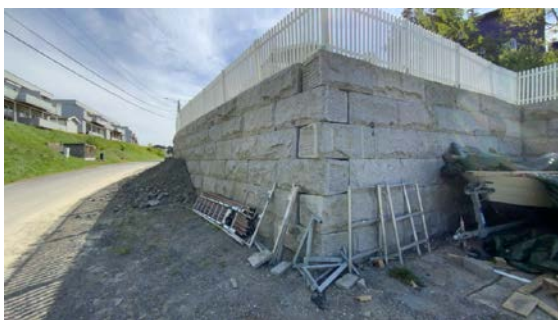
Besiktigelse av støttemur.
