# Tilstandsrapport

Sundvorvegen 829, 5647  
BALDERSHEIM

Befaringsdato: 07.07.2025

Oppdragsnr.: 19969-1426

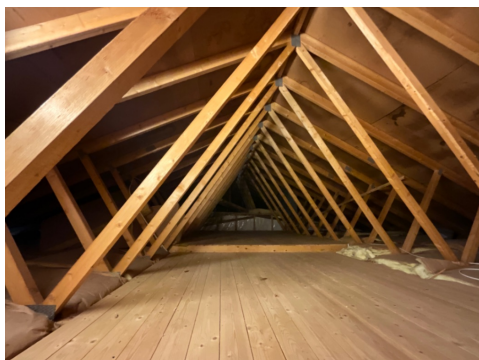
Fabrikkproduserte (w-takstoler).

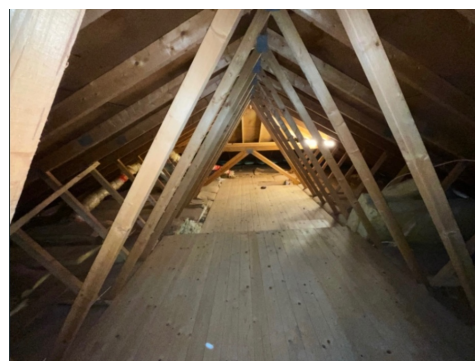
God kvalitet på takstoler.

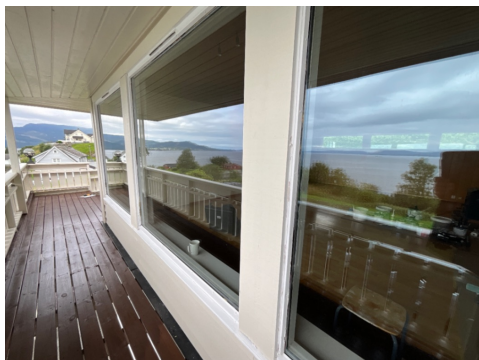
Stuevinduer.

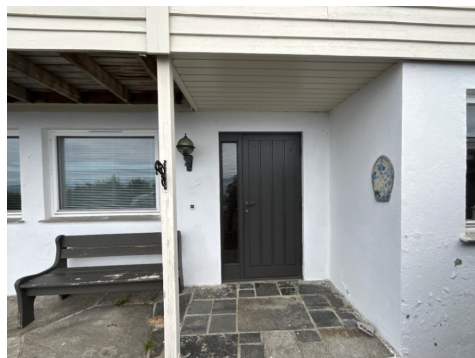
Hovedinngangsdør.

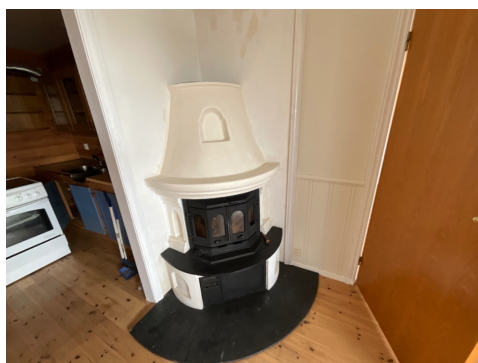
Hjørnepeis/ vedfyrt kaminovn i kjellerstue.

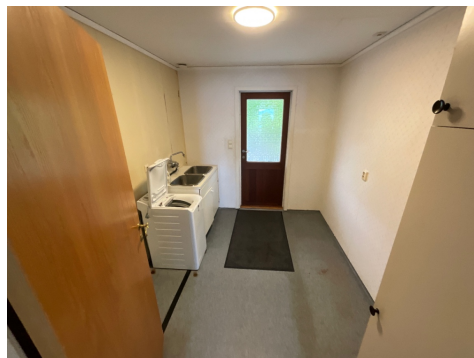
Vaskerom.

- Manglende oppgradering av våtrommet medfører høy risiko for at konstruksjonene ikke vil tåle vanlig bruk av vann eller lekkasjer. Dette kan føre til fuktskader på tilstøtende konstruksjoner.

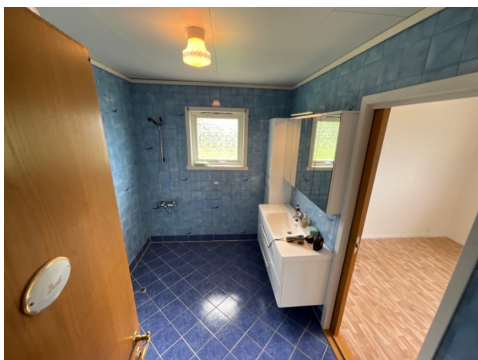
Bad, hovedetasje.

- Manglende oppgradering av våtrommet medfører høy risiko for at konstruksjonene ikke vil tåle vanlig bruk av vann eller lekkasjer. Dette kan føre til fuktskader på tilstøtende konstruksjoner.

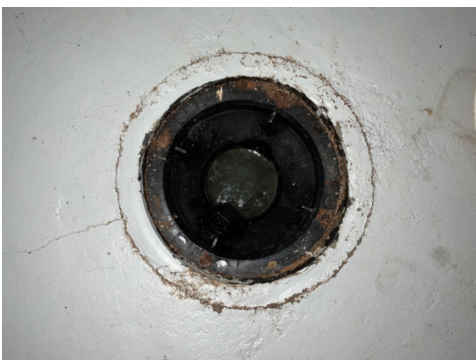
Plastsluk mot betongdekke.

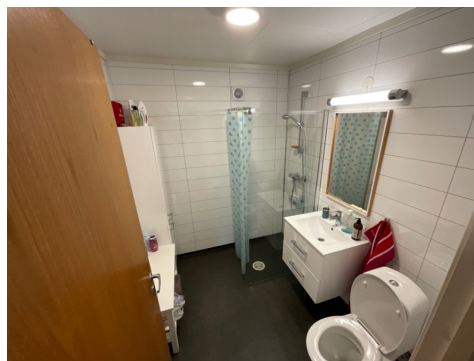
Bad, kjeller

Bad fra ca. 2010. Det foreligger ikke dokumentert utførelse.

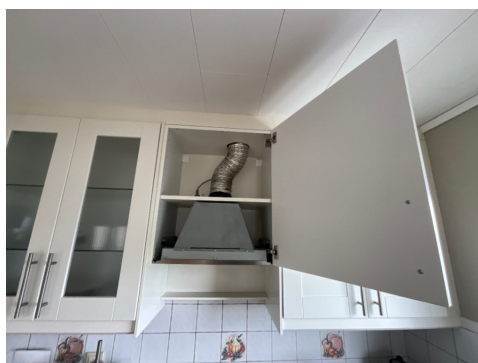
Mekanisk avtrekk ført ut over tak.

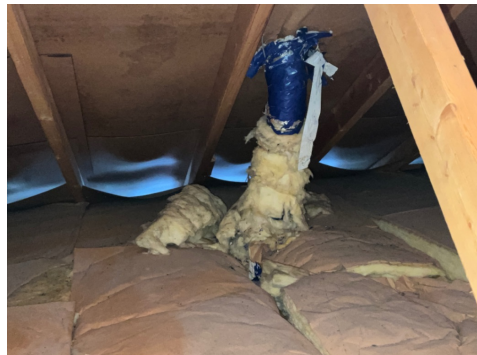
Mekanisk avtrekk ført ut over tak.

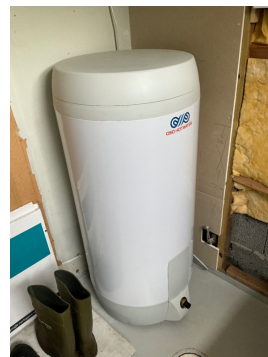
Varmtvannstank montert på vaskerom.

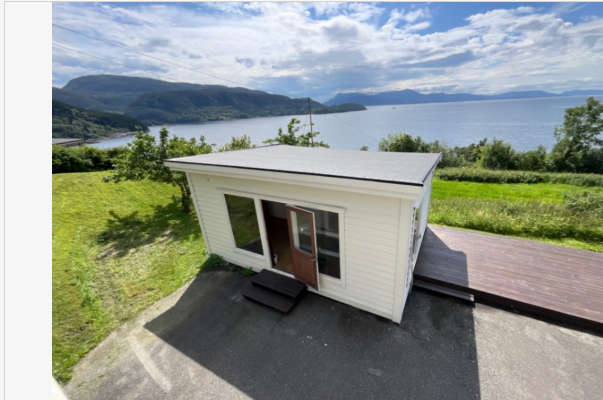
## Bod

Separat isolert bodbygg med pulttakkonstruksjon teknet med takbelegg.  
Rommet har vask, men vann er koblet fra.  
Liggende, enkelfalset trekledning.  
Innvendig er det ikke isolert mot sørvest (synlig stenderverk) grunnet tidligere lekkasje.  
Begynnende råte i sviller, eks. toppsvill.

Synlig fukt/ mugg (tørt, befaringsdagen).  
Belegg på gulv. Smartpanel på vegger.  
Boden har vinduer (fastkarmer).  
Boddør i trekarmer med glassfelt og høy brystning.  
Platting ved bod: ca. 24 m<sup>2</sup>.  
Tidligere ble boden benyttet som blomsterbu (salg av blomster/ planter).

Behov for rehabilitering/ oppgradering.

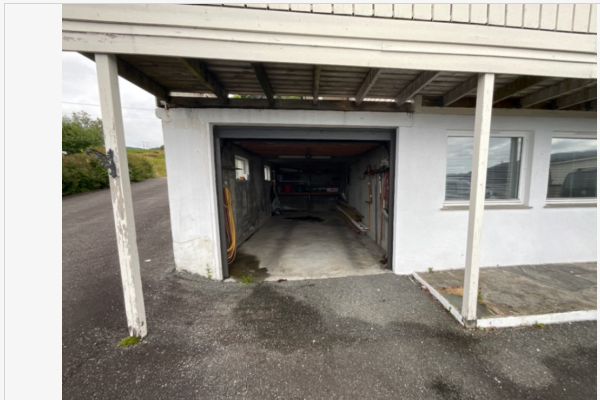
## Garasje

Integrert garasje med elektrisk portåpner.  
Gulvdekke av betong.  
Leca grunnmur.  
2 vinduer (fastkarmer).  
Vannuttak i garasje.  
Noe fukt fra grunn. Noe saltutslag på vegger.  
Terrasse/ altan over integrert garasje.
