Sundvorvegen 829, 5647 BALDERSHEIM

**Enebolig m/4 soverom | Solrik  
beliggenhet med sjøutsikt |  
Garasje | Båtplass | Oppussing må  
påregnes**

Tilstandsrapport .....74

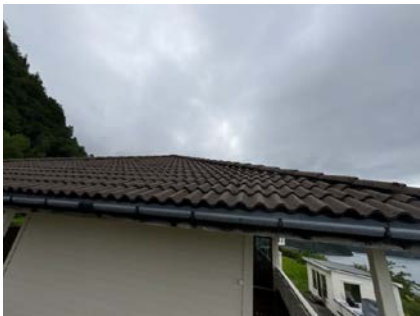
Tidspunkt for utskiftning av undertak nærmer seg. Når taktekking og undertak begynner å bli gamle, øker risikoen for lekkasjer, noe som kan føre til omfattende og kostbare reparasjoner av underliggende konstruksjoner dersom en ikke foretar tiltak på konstruksjonene før dette oppstår. Tidspunkt for utskiftning av taktekking nærmer seg. Taktekkingen er fra byggeår; og spesielt gjennomføringer i takkonstruksjonen, eks. rundt pipe/ ventilasjon, kan være forbundet med risiko, ref. vanninntrengning, grunnet alder/ oppsprekking i blant annet skjøter. Anbefales å montere pipebeslag for beskyttelse av pipe/ vanninn driv i området rundt pipe, ved et eventuelt takskift. Hvis samme

Takflate, nordvest.

Anbefales å montere pipebeslag for beskyttelse av pipe/ vanninnndriv i området rundt pipe, ved et eventuelt takskift.

Hvis samme taktekking skal benyttes videre en periode, er det viktig å "gå over" gjennomføringer i takflaten, ref. pipe og ventilasjonsavtrekk, for å trygge nevnte områder. Dette kan gjøres ved å benytte f.eks. Wakaflex som er et godt egnet belegg for blant annet taktekkingsoppgaver.

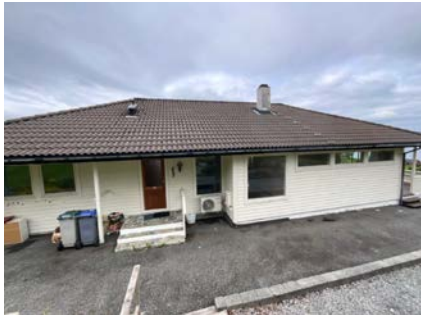
Takflate, nordøst.

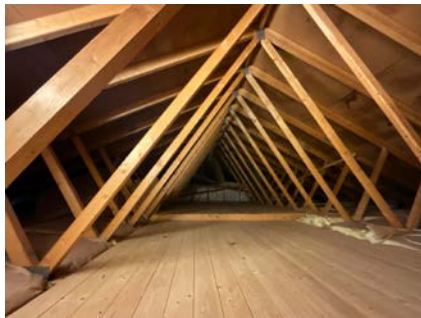
Fabrikkproduserte (w-takstoler).

Ingen nødvendige tiltak med tanke på selve takkonstruksjonen, innvendig, befaringsdagen.

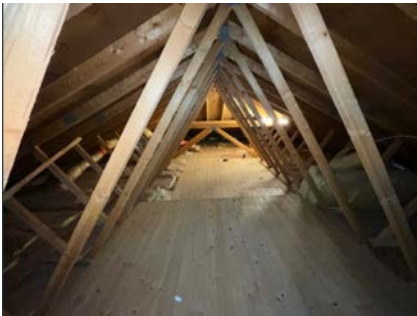
God kvalitet på takstoler.

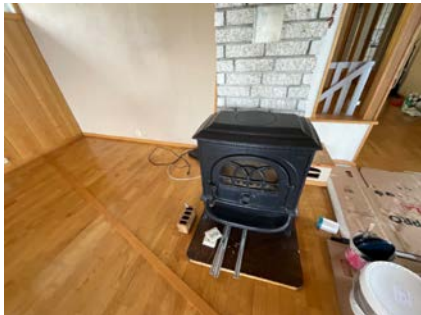
Vedfyrst ovn i stue, hovedetasje.

- Ildfast plate mangler på gulvet under sotluke/feiluke på pipe.
- Det er avvik:

Montere ildfast plate.  
Anbefales at feiervesen befarer ildsteder/ pipeløp.

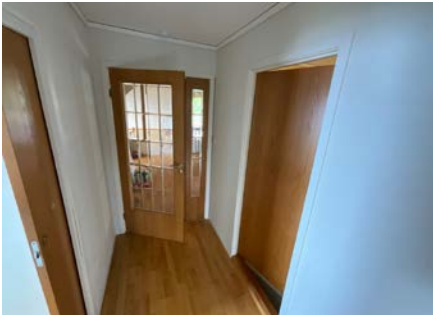
- Det er avvik:

Fra venstre; skyvedør til kjøkken, dør med sprosset glassfelt/ brystning til stue og dør til vaskerom.

Justere dører.

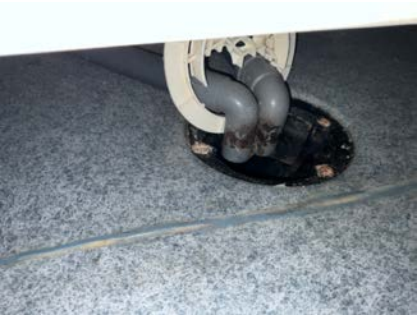
Gulvbelegg (membran) klemt under synlig klemring

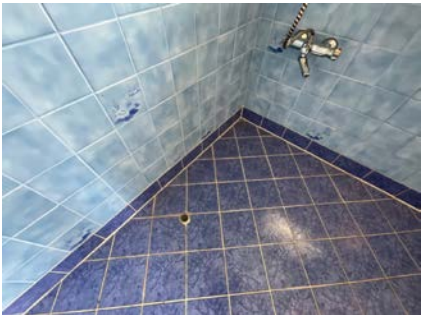
Gjennomføring/ sluk er plombert.

Sluk under dusjkabinett er ikke tilgjengelig grunnet installasjon/ dusjkabinett.

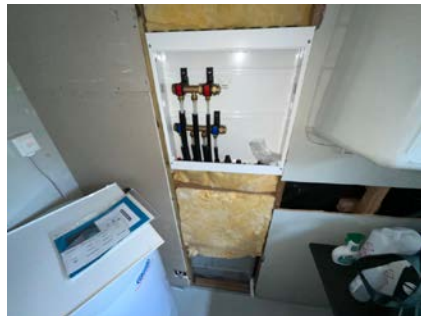
Rørskap/ fordelerskap (plastrør/ rør-i-rør), montert på vaskerom.  
Drenshull/ «siklemikk» under skap.

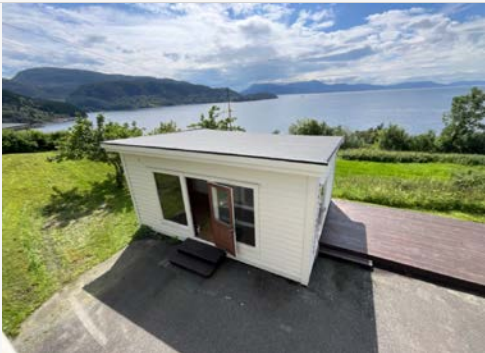
### Bod

Separat isolert bodbygg med pulttakkonstruksjon tekket med takbelegg. Rommet har vask, men vann er koblet fra. Liggende, enkeltfaset trekledning. Innvendig er det ikke isolert mot sørvest (synlig stenderverk) grunnet tidligere lekkasje. Begynnende råte i sviller, eks. toppsvill.

Synlig fukt/ mugg (tørt, befaringsdagen). Belegg på gulv. Smartpanel på vegger. Boden har vinduer (fastkarmer). Boddør i trekarmer med glassfelt og høy brystning. Platting ved bod: ca. 24 m². Tidligere ble boden benyttet som blomsterbu (salg av blomster/ planter).

Behov for rehabilitering/ oppgradering.

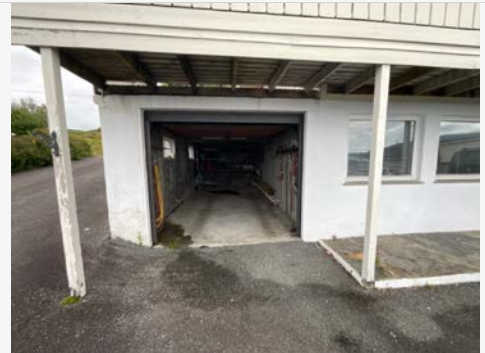
### Garasje

Integrert garasje med elektrisk portåpner. Gulvdekke av betong. Leca grunnmur. 2 vinduer (fastkarmer). Vannuttak i garasje. Noe fukt fra grunn. Noe saltutslag på vegger. Terrasse/ altan over integrert garasje.
