Øyaveien 101, 7374 RØROS

**Flott enebolig med sentral og attraktiv beliggenhet i Øya. Innholdsrik med bl.a. fem soverom og to stuer. Dobbelgarasje.**

Befaringsdato: 05.02.2024    Rapportdato: 08.02.2024    Oppdragsnr.: 11741-1329    Referansenummer: CJ1707  
Autorisert foretak: Midt Norsk Takst AS    Sertifisert Takstingeniør: Tor Gunnar Uv

## ENEOLIG

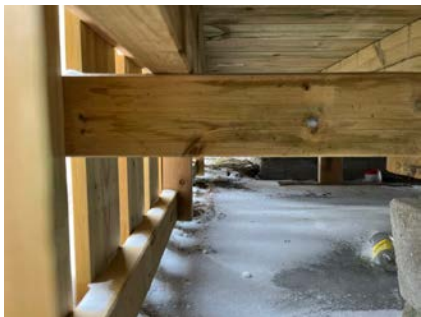
### TG 2 Balkonger, terrasser og rom under balkonger

Det er etablert en terrasse mot sør med tilkomst fra stue samt fra terreng via trapp. Terrassen er i hovedsak oppført av impregnerte materialer over punktfundamenter. Det opplyses i rapport fra 2023 at terrassen er oppført i 2018.

- Andre tiltak:

Det er ikke krav om utbedring av rekkverkshøyde opp til dagens forskriftskrav.

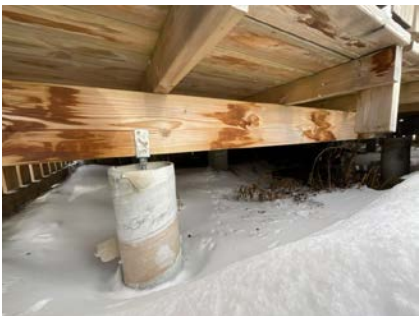
### TG 3 Utvendige trapper

Det er etablert trapper fra terrasser. Trappene fra 2018 og 2023 er oppført i impregnerte materialer.

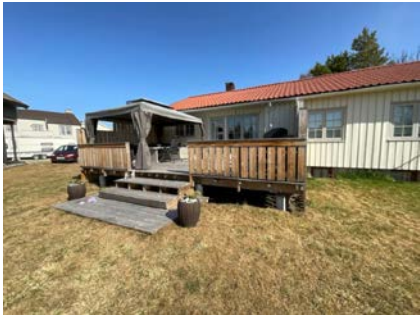
### INNSENDIG

#### TG 2 Overflater

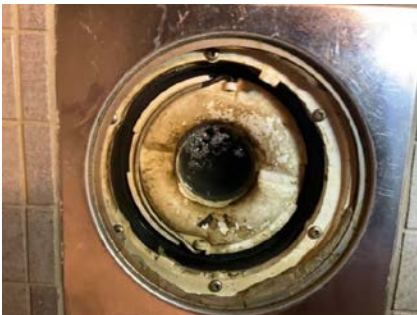
### KJELLER > BAD KJELLER

#### TG 1 Sanitærutstyr og innredning

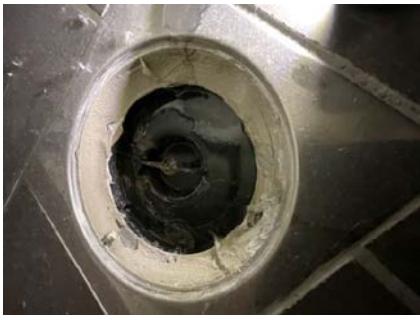
### 1.ETASJE > BAD 1. ETASJE

#### TG 1 Sanitærutstyr og innredning
