Hofvegen 332, 2266 ARNEBERG

HOF

Tilstandsrapport

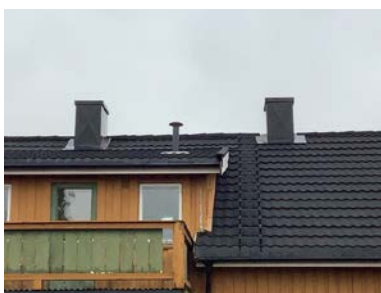
Manglende stigetrinn til en pipe.

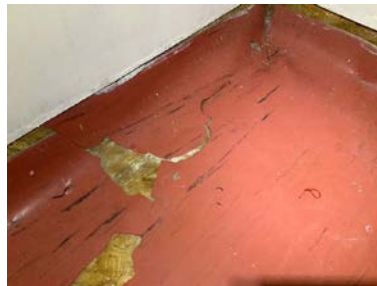
Rift i vinylbelegg.

- Våtrommet må totalrenoveres. Alle forhold med tettesjikt, våtsone, sluk m.m. må dokumenteres.

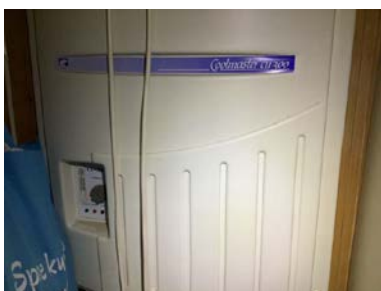
Det er opplyst at kjøleaggregat er defekt.

- Kjøleaggregat må skiftes ut/utbedres.
Det må være opp til kjøper om dette ønskes.

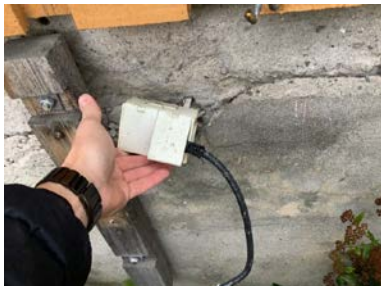
Løs stikkontakt.

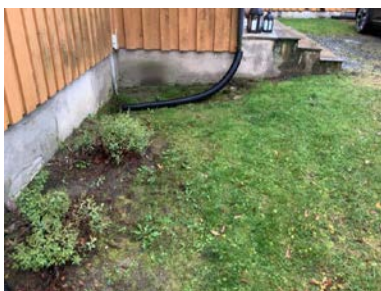
Utilfredsstillende fall fra bolig.

- Det bør foretas terrengjusteringer.
