Tilstandsrapport

Enebolig

Aspåsvegen 110, 8660 MOSJØEN

Befaringsdato: 12.05.2023

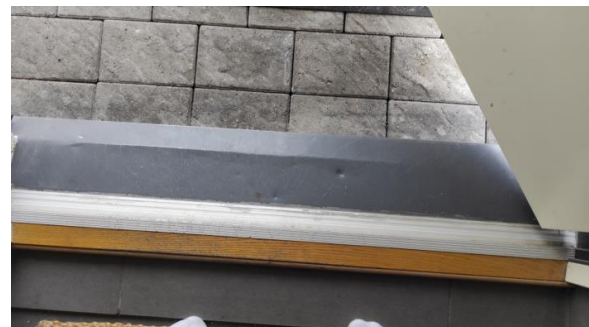
Hovedinngangsdøren tar i karm og utvendig omramming.
Det er skader i karm og utvendig omramming til hovedinngangsdør.
Det er en del bruksslittasje på utvendig underliggende beslag til hovedinngangsdør.

Hovedinngangsdør bør justeres og skader denne har påført bør utbedres.

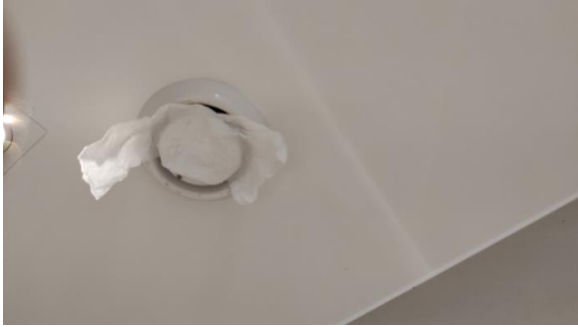
Det er en del støv i ventil.

Funksjonstest av avtrekksviften.

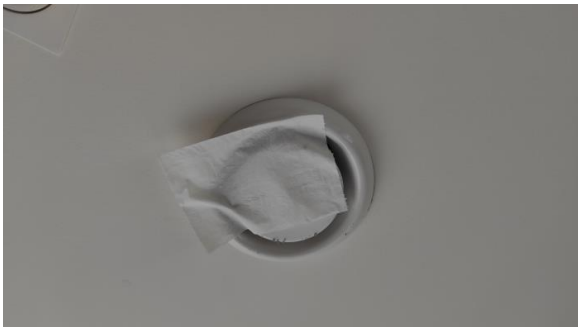
Funksjonstest av avtrekksviften.

Tilluftsventileringen bør forbedres.

Ventilen bør rengjøres.

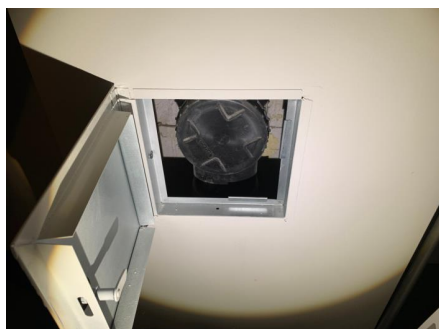
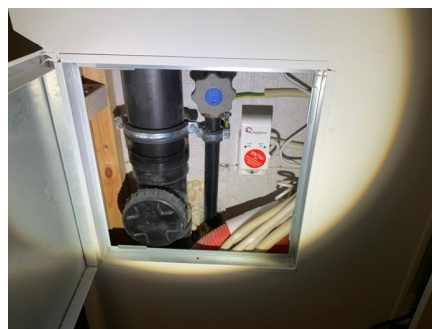
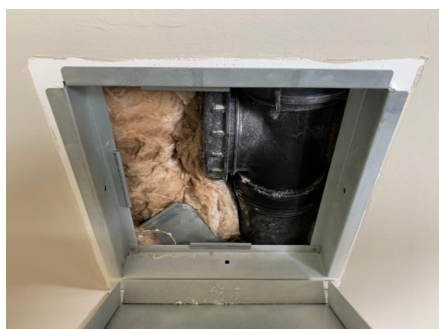
⏱ TG 2 Ventilasjon

Boligen har balansert ventilasjon. Ventilasjonsaggregat av merket Flexit fra byggeår plassert i boden i sokkeletasjen.

- Tiltak:
Ventilasjonsaggregatet bør renses.
Filter bør byttes.
Det bør gjennomføres ytterligere undersøkelser angående støv i ventilasjonskanaler, da filterene ikke har blitt byttet på flere år.

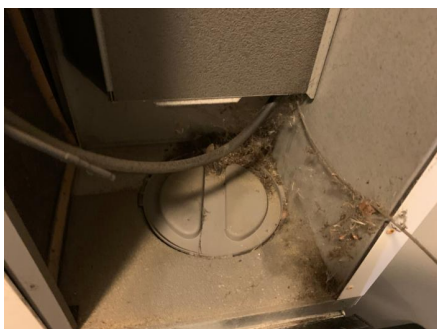
! TG 1 Sentralstøvsuger

Boligen har sentralstøvsuger. Sugeenhet av merket Ipc foma plassert i bod i sokkeletasjen.
Sentralstøvsugeren ble ikke funksjonstestet ved befaring.

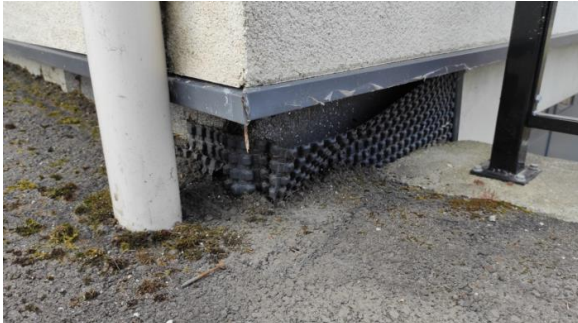
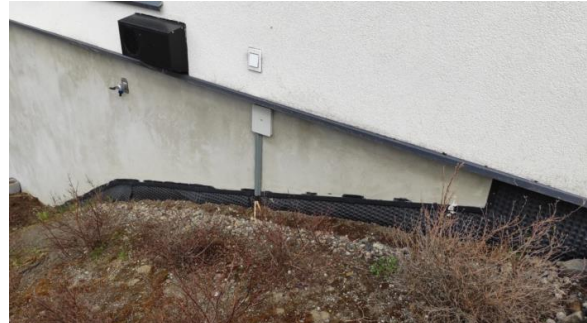
! TG 1 Grunnmur og fundamenter

Bygningen har grunnmur av betongfylte isoporelementer.

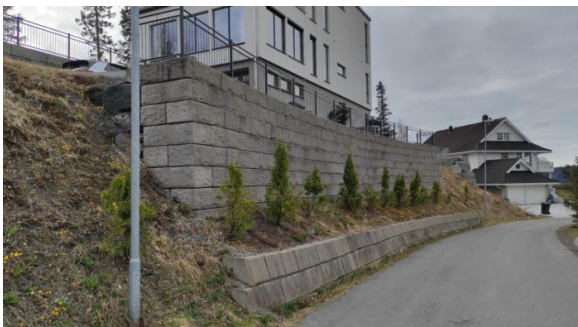
! TG 0 Terrenghold

Eiendommen ligger i ett skrående terreng.
