# Tilstandsrapport

Enebolig

Vaksdalsvegen 569, 5725 VAKSDAL

Befaringsdato: 05.06.2025

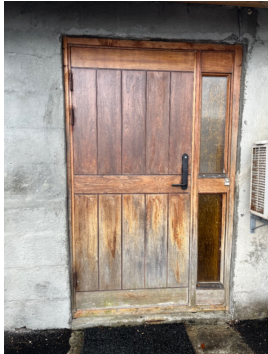
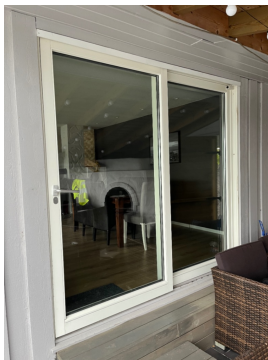
## ! TG 2 Balkonger, terrasser og rom under balkonger

Terrasse i trekonstruksjon med utgang fra stue og soverom.  
Det er kontrollert for generell slitasje, sikring og andre avvik.

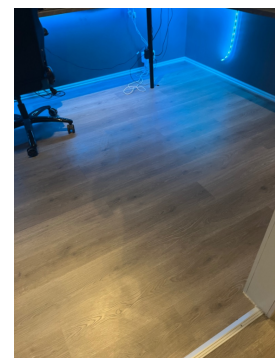
## ! TG 1 Overflater

Innvendige gulv med laminat av ulik type og alder.  
Innvendige vegger og himling med malte plater.  
Det er kontrollert for knirk og svikt og visuelt for fuktskjolder og skader.  
Innvendige overflater fremstår med noe lokal slitasje, tilstandsgrad basert på helhet.

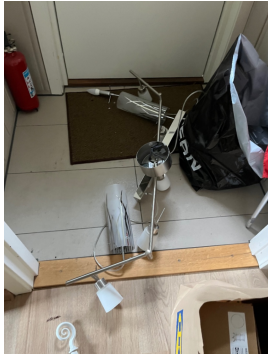
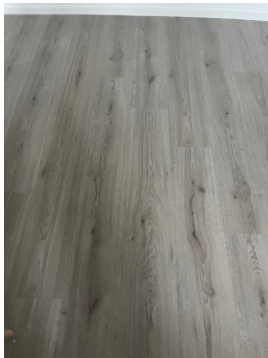
## ! TG 2 Etasjeskille/gulv mot grunn

Gulv mot grunn i betong og etasjeskille i trebjelkelag fra byggeår er kontrollert for horisontalt avvik målt med laser. Resultatet tilfredsstillende ikke dagens krav til avvik.

- Tiltak:

Vedlikehold må påregnes.

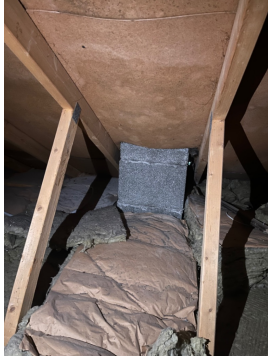
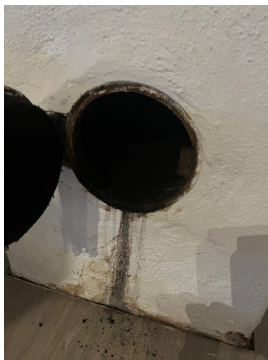
Det er målt forhøyede fuktverdier i utformet vegg og er synlig saltutslag på murvegg.

## ! TG 2 Rom Under Terreng

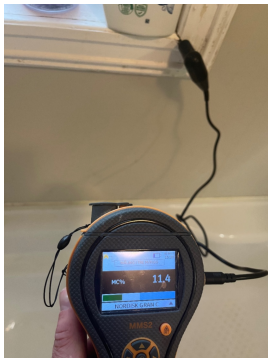
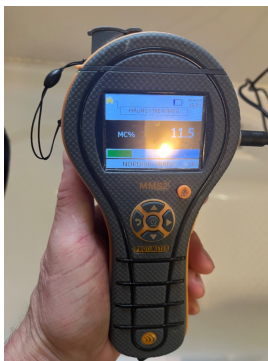
## UNDERETASJE > BAD

Jevnlig tilsyn anbefales, oppgradering må påregnes på sikt.

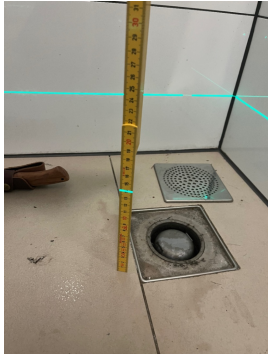
## UNDERETASJE > BAD

### ! TG 2 Sluk, membran og tettesjikt

Nærmere undersøkelse anbefales.

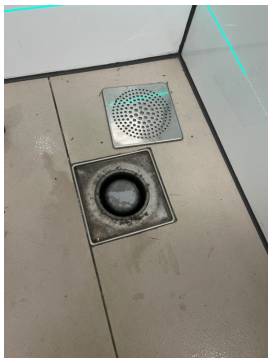
## UNDERETASJE > BAD

### ! TG 2 Sanitærutstyr og innredning

Fungerer med dette avvik

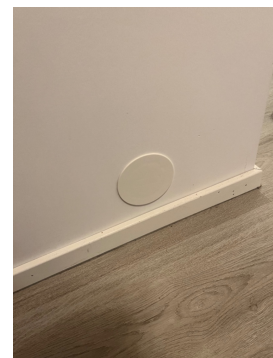
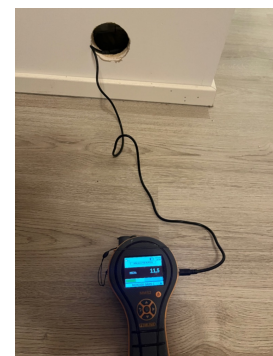
## UNDERETASJE > VASKEROM

### ! TG 3 Generell

Må ses i sammenheng med fuktsperre mot grunn.
