**Enebolig og tilhørende fjøs med  
landlig beliggenhet på Sør-Senja,  
umiddelbar nærhet til utmark.**

Befaringsdato: 11.06.2025

Rapportdato: 14.08.2025

# Tilstandsrapport

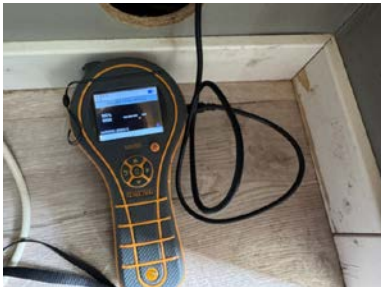
Fuktmåling.

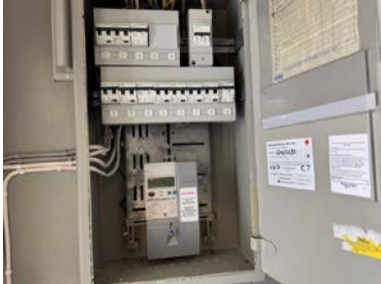
Sikringsskapet.
