Raveien 52, 9392 STONGLANDSEIDET

**Enebolig og tilhørende fjøs med  
landlig beliggenhet på Sør-Senja,  
umiddelbar nærhet til utmark.**

# Enebolig og tilhørende fjøs med landlig beliggenhet på Sør-Senja

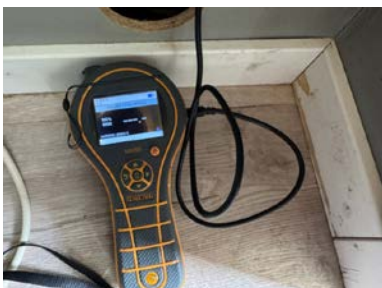
Fuktmåling.

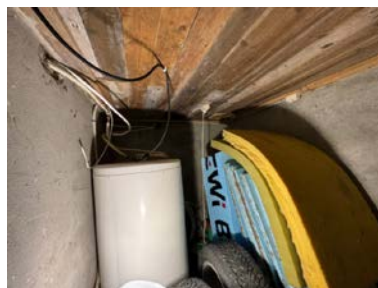
Varmtvannstanken.

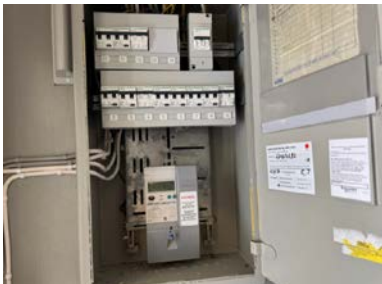
Sikringsskapet.
