**Landbrukseiendom på Sør-Senja  
med nydelig beliggenhet!**

**Salgsobjekt:** Landbruk  
**Eierform:** Eiet  
**Byggeår:** 1963  
**BRA-i/BRA Total** 224/279 kvm  
**Tomtstr.:** 125565.5 kvm  
**Soverom:** 5  
**Antall rom:** 7  
**Gnr./bnr.** Gnr. 216, bnr. 29  
Gnr. 216, bnr. 28  
**Oppdragsnr.:** 1901260007

Befaringsdato: 12.02.2026

Rapportdato: 11.03.2026

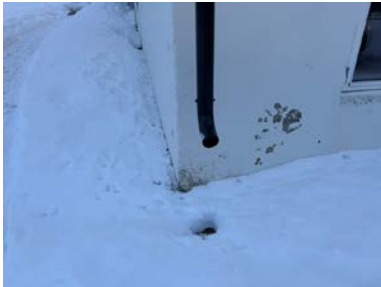
Eksempel på utkaster som er avsluttet over terreng.

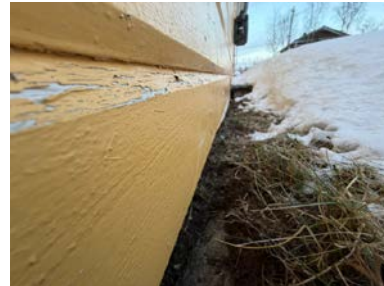
Avvik: Bordkledning går stedvis nesten helt ned i terreng.

Eksempel på liten avstand mellom kledning og terreng.

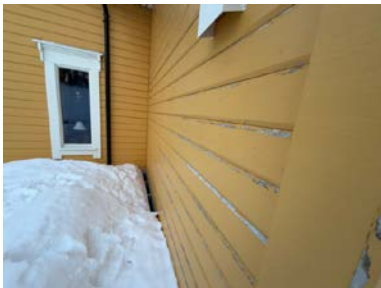
Tynslitt overflatebehandling.

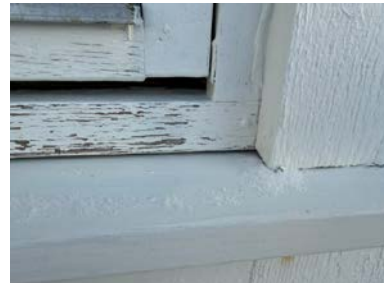
Det er registrert avvik rundt innsettingsdetaljer der omramminger går helt ned i beslaget utvendig.

Eksempel på værslitt overflatebehandling og omramming som støter mot beslaget.

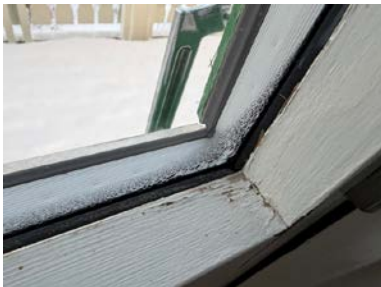
Innvendig er det observert fuktmerker på treverk rundt glasset og kondens på innvendig glass.

Kondensering på innvendig glass.

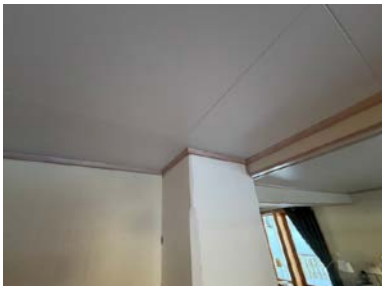
Pipe mot vest har fyringsforbud.

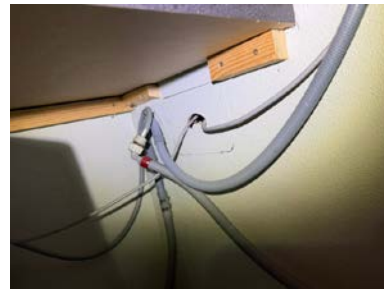
Utett gjennomføring i vegg.

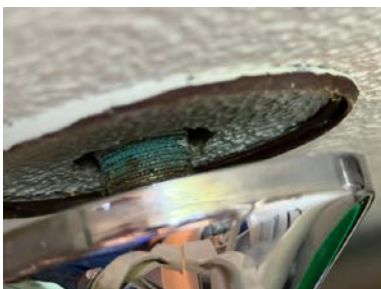
Utett rørgjennomføring.

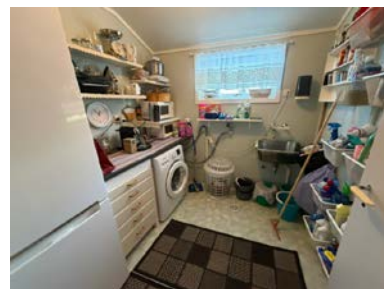
Oversiktsbilde.

Hulltaking er foretatt og det er påvist avvik i konstruksjonen. Hulltaking er foretatt fra gang. Fuktkvotemåling (vekt%) i konstruksjonen ble målt til 11.

- Hulltaking er foretatt og det er påvist avvik i konstruksjonen.

Bruk av dampsperre i våtrom kan føre til at fukt blir innestengt i konstruksjonen, noe som øker risikoen for mugg- og råteskader over tid.

Dusjkabinettet er helt avgjørende for at det ikke har oppstått fuktskader i rommet.

Rommet er ventilert med fuktstyrt mekanisk vifte fra 2024. Det er ikke tilluft ved dør.

Baderomsinnredningen har fuktskader i nedkant av skapdørene.

Manglende oppgradering av våtrommet medfører høy risiko for at konstruksjonene ikke vil tåle vanlig bruk av vann eller lekkasjer. Selv om det er dusjkabinett, er det fortsatt en betydelig risiko for at våtrommets konstruksjoner ikke tåler lekkasjer. Dette kan føre til fuktskader på tilstøtende konstruksjoner.

Rommet må oppgraderes/renoveres før daglig bruk for å redusere risiko/omfang av skader. Ved å utsette gulv og vegger for vann kan det oppstå sopp og råteskader i skjulte deler av konstruksjonen.

**Kostnadsestimat: 200 000 - 500 000**

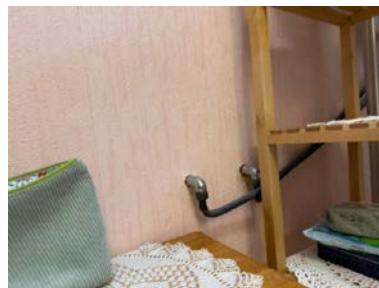
Utett rørgjennomføringer.

Hulltaking er foretatt og det er påvist avvik i konstruksjonen. Hulltaking er foretatt fra gang. Fuktkvotemåling (vekt%) i konstruksjonen ble ikke registrert. Våre fuktmålere angir ikke fuktverdier lavere enn 6vektprosent. Plasseringen er ikke optimal for fuktmåling, men ble valgt fordi tilstøtende konstruksjoner begrenser alternative målepunkter, og dette ble vurdert som mest egnet tilgjengelig sted for kontroll.

- Hulltaking er foretatt og det er påvist avvik i konstruksjonen.

Bruk av dampsperre i våtrom kan føre til at fukt blir innestengt i konstruksjonen, noe som øker risikoen for mugg- og råteskader over tid.

Manglende oppgradering av våtrommet medfører høy risiko for at konstruksjonene ikke vil tåle vanlig bruk av vann eller lekkasjer. Det er risiko for at våtrommets konstruksjoner ikke tåler lekkasjer. Dette kan føre til fuktskader på tilstøtende konstruksjoner.

Rommet må oppgraderes/renoveres før daglig bruk for å redusere risiko/omfang av skader. Ved å utsette gulv og vegger for vann kan det oppstå sopp og råteskader i skjulte deler av konstruksjonen.

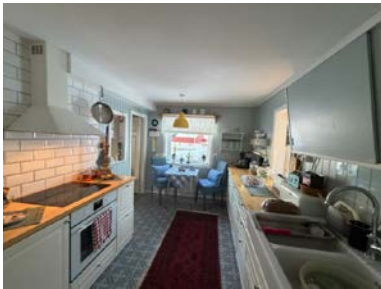
Oversiktsbilde kjøkken.

Eier opplyser at vann frøs vinter/vår 2018. Frostpåvirkning kan medføre skader på vannledninger og tilkoblinger (sprekker, skjøtebrudd og lekkasjer)

Mer enn halvparten av forventet brukstid er passert for de innvendige vannledningene, noe som medfører økt risiko for plutselige lekkasjer.

Frost kan medføre skader på vannledninger, som sprekker, deformasjoner eller forskyvninger som kan føre til lekkasjer.

Ufaglært arbeid på rørøpplagg gir økt risiko for lekkasje og følgeskader som fukt i konstruksjoner, med mugg og råte som konsekvens.

Det anbefales at anlegget gjennomgås av fagkyndig for å avklare tilstand og eventuelt behov for utbedring, for å redusere risikoen for vannskader og følgeskader.

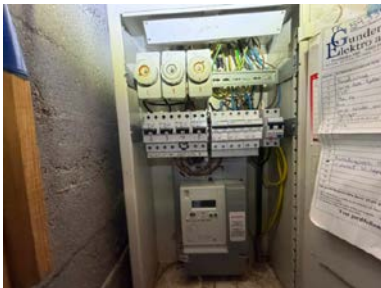
Oversiktsbilde Kjeller.

Eier opplyser at vann/kloakk frøs vinter/vår 2018, og at det ved teleløsning kom vann inn i kjeller og opp gjennom sprekker i kjellergulv. Forholdet ble håndtert med å pumpe vannet ut av kjelleren. Det opplyses at tiltak/utbedring ikke er utført.
