# Tilstandsrapport

Enebolig

Skrolsvikveien 897, 9392 STONGLANDSEIDET

Befaringsdato: 28.07.2025

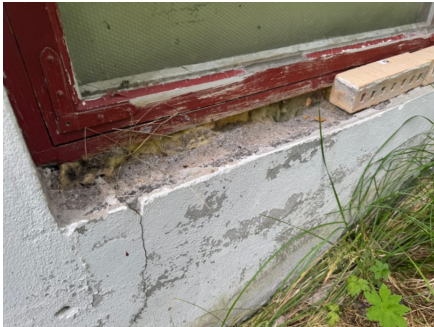
Det er ikke beslag på vinduet.

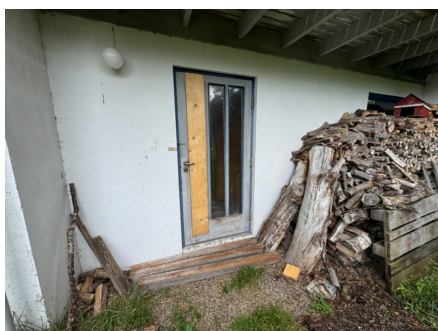
Døren til underetasjen.

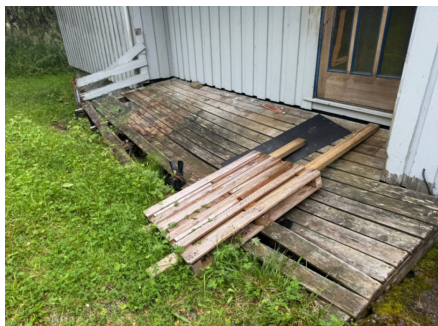
Platt ved ytterdøren.

Platten må rives å byttes ut i sin helhet. Skader på platting kan føre til personskader.

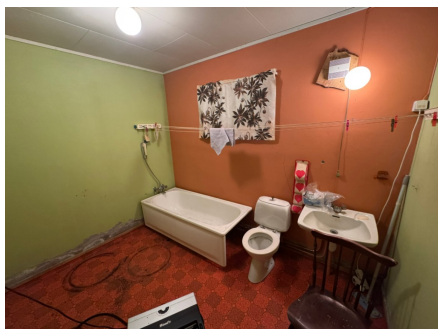
Badet i underetasjen har malte veggplater og malt mur på veggene, vinylbelegg på gulvet og himlingsplater i taket. Rommet inneholder servant, toalett og badekar. Aktuell byggeforskrift er byggeforskrifter fra før 1997. Dokumentasjon: ingen dokumentasjon.  
Fuktmålingen er tatt i tilgjengelig svill mot badet. Fuktkvotemåling (vekt%) i konstruksjonen ble målt til 35,9. Fuktmålingen viser at treverket er mettet med vann.

Badet i underetasjen.

Rommet må oppgraderes/renoveres før daglig bruk for å redusere risiko/omfang av skader. Ved å utsette gulv og vegger for vann kan det oppstå sopp og råteskader i skjulte deler av konstruksjonen.

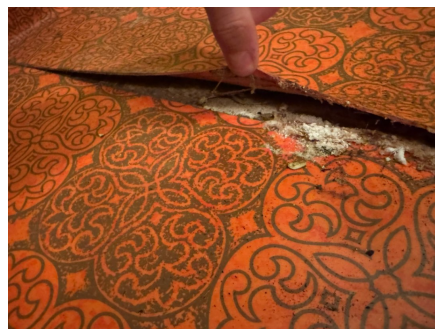
Utettheter i vinylbelegget.

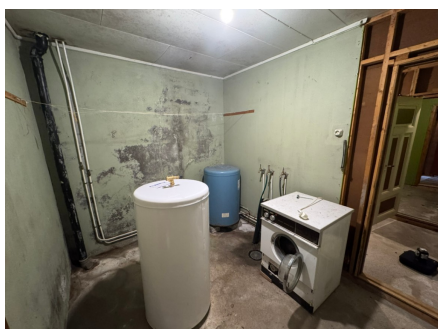
Vaskerommet har malt mur og malte plater på veggene, betong på gulvet og himlingsplater i taket. Rommet inneholder opplegg for vaskemaskin. Aktuell byggeforskrift er byggeforskrifter fra før 1997. Dokumentasjon: ingen dokumentasjon.  
Fuktmålingen er tatt i tilgjengelig svill mot badet. Fuktkvotemåling (vekt%) i konstruksjonen ble målt til 27,6.

Vaskerommet

Rommet må oppgraderes/renoveres før daglig bruk for å redusere risiko/omfang av skader. Ved å utsette gulv og vegger for vann kan det oppstå sopp og råteskader i skjulte deler av konstruksjonen.

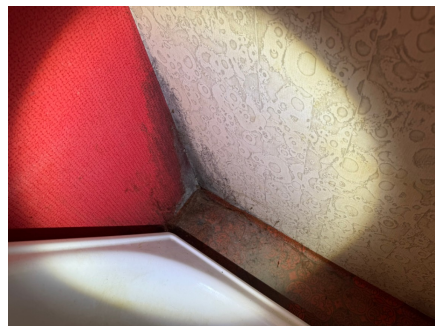
Svertesopp.

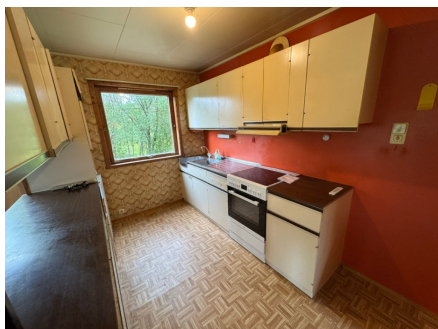
Kjøkkeninnredningen.

Kostnadsestimatet er satt til bytting av kjøkken.

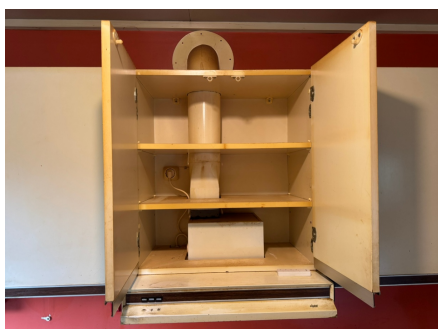
Ventilatoren.

Ventilatoren bør skiftes.

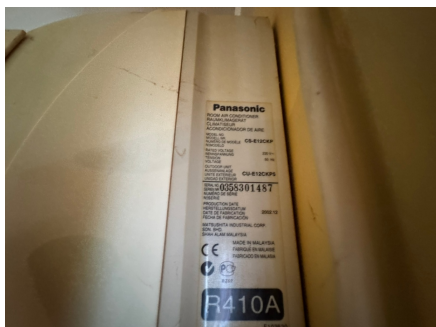
Produksjonsår på varmepumpen.

Jeg anbefaler at at det utføres service eller at varmepumpen byttes ut siden det varmepumpen er av eldre årgang.

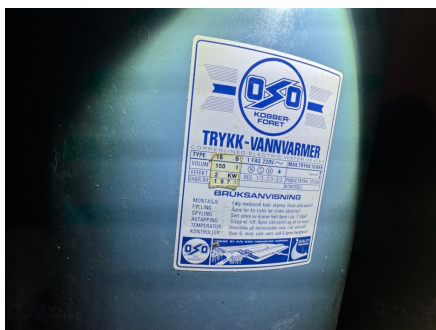
- Det er ikke behov for utbedringstiltak siden tanken fungerer i dag, men ut ifra alder kan skader plutselig oppstå på eldre tanker.

Produksjonsdato på berederen.

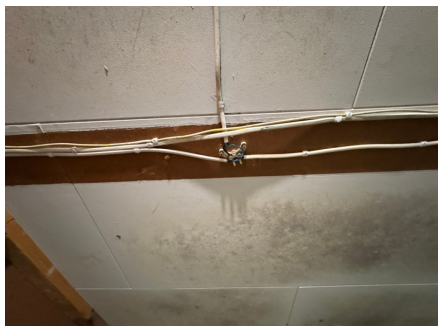
Åpent koblingspunkt.
