Skrolsvikveien 897, 9392 STONGLANDSEIDET

**Eldre enebolig med naturskjønn  
beliggenhet på Sør-Senja,  
umiddelbar nærhet til utmark.**

Befaringsdato: 28.07.2025

Rapportdato: 19.08.2025

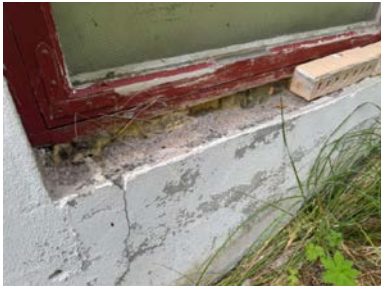
Det er ikke beslag på vinduet.

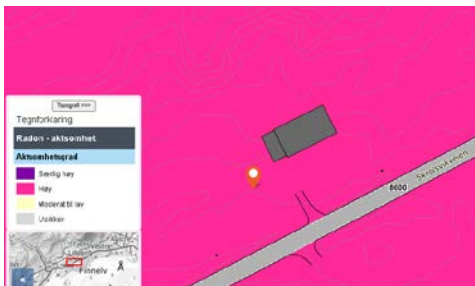
Det er ikke foretatt radonmålinger og bygget er heller ikke utført med radonsperre.

Radongass er en usynlig og luktfri naturlig gass som kan finnes i bygninger. Helsemessig kan eksponering for høye nivåer av radongass øke risikoen for lungekreft. Derfor er det viktig å måle radonkonsentrasjonen i boliger. Denne eiendommen ligger i ett område som ifølge NGUs (Norges Geologiske Undersøkelser) aktsomhetskart har høy radonforekomst.

Radon aktsomhetsgrad.

- Det bør gjennomføres radonmålinger.

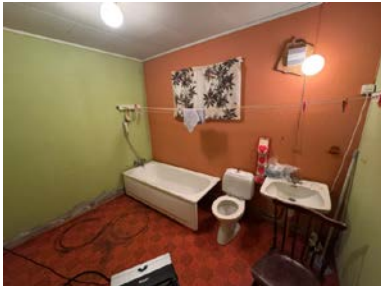
Badet i underetasjen.

Badet i underetasjen har malte veggplater og malt mur på veggene, vinylbelegg på gulvet og himlingsplater i taket. Rommet inneholder servant, toalett og badekar. Aktuell byggeforskrift er byggeforskrifter fra før 1997. Dokumentasjon: ingen dokumentasjon. Fuktmålingen er tatt i tilgjengelig svill mot badet. Fuktkvotemåling (vekt%) i konstruksjonen ble målt til 35,9. Fuktmålingen viser at treverket er mettet med vann.

Rommet må oppgraderes/renoveres før daglig bruk for å redusere risiko/omfang av skader. Ved å utsette gulv og vegger for vann kan det oppstå sopp og råteskader i skjulte deler av konstruksjonen.

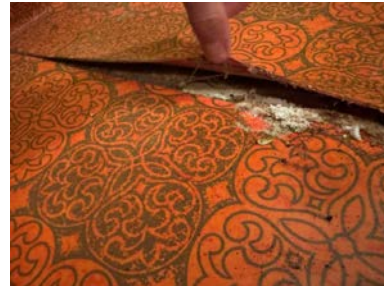
Utettheter i vinylbelegget.

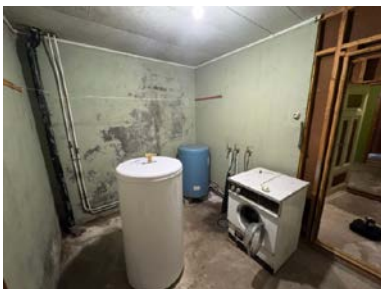
Vaskerommet har malt mur og malte plater på veggene, betong på gulvet og himlingsplater i taket. Rommet inneholder opplegg for vaskemaskin. Aktuell byggeforskrift er byggeforskrifter fra før 1997. Dokumentasjon: ingen dokumentasjon. Fuktmålingen er tatt i tilgjengelig svill mot badet. Fuktkvotemåling (vekt%) i konstruksjonen ble målt til 27,6.

Rommet må oppgraderes/renoveres før daglig bruk for å redusere risiko/omfang av skader. Ved å utsette gulv og vegger for vann kan det oppstå sopp og råteskader i skjulte deler av konstruksjonen.

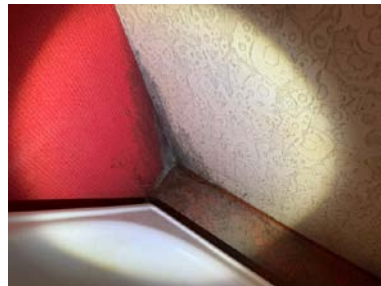
Svertesopp.

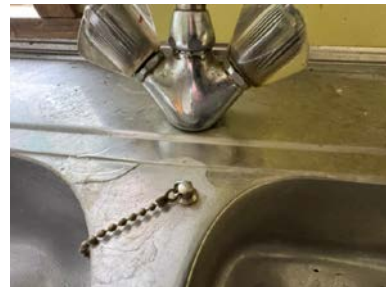
Det drypper av kranen på kjøkkenet.

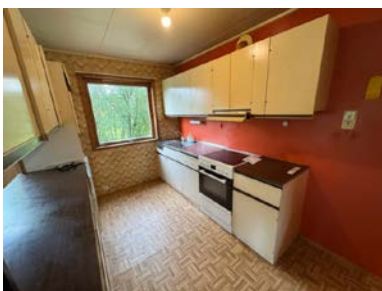
- Det er påvist skader på overflater/kjøkkeninnredning utover normal slitasjegrad.
- Det er påvist skader/fuktskjolder i kjøkkengulvet.
- Kjøkkeninnredningen er av eldre dato, og den mangler bruksfunksjoner/løsninger som er forventet på et kjøkken.

Ved inspeksjon av kjøkkenet har jeg påvist at kjøkkenet har en del slitasjeskader, manglende håndtak og at det drypper fra kranen. Kranen er og tapet fast.

Kjøkkeninnredningen.

Kostnadsestimatet er satt til bytting av kjøkken.

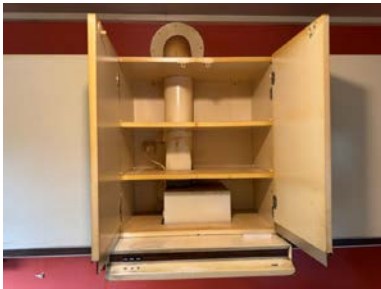
Ventilatoren.

Ventilatoren bør skiftes.

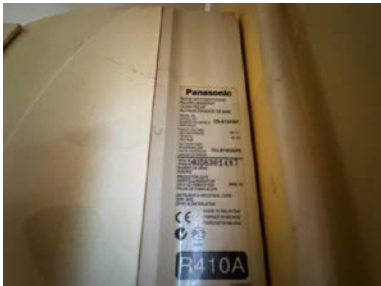
Produksjonsår på varmepumpen.

Jeg anbefaler at at det utføres service eller at varmepumpen byttes ut siden det varmepumpen er av eldre årgang.

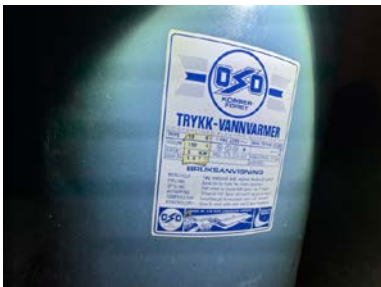
- Det er ikke behov for utbedringstiltak siden tanken fungerer i dag, men ut ifra alder kan skader plutselig oppstå på eldre tanker.

Produksjonsdato på berederen.

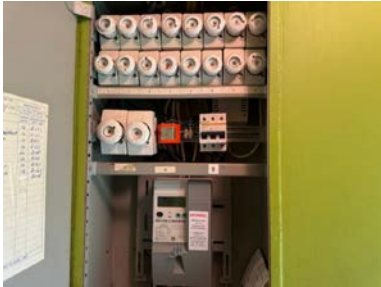
Sikringsskapet

**Ja** Det anbefales at det gjennomføres el-takst på anlegget slik at hele anlegget er gjennomgått etter NEK 405-20. Årsaken til anbefalingen er at det er påvist åpning i sikringsskapet, skadet stikkontakt, åpen koblingsboks samt at det er utført arbeider på det elektriske anlegget som mangler dokumentasjon samt at det ut fra alderen på anlegget og dets komponenter vil være avvik som en bygningssakkyndig ikke vil avdekke ved visuell kontroll. En el-takst skiller seg fra elkontroll ved at el-takst også kan omhandle økonomiske forhold. En el-takst vil ha som formål å sette en økonomisk kostnad for å korrigere en uønsket tilstand på det elektriske anlegget. Bestemmelsene i Avhendingslova til dokumentasjon av tilstand har blitt skjerpet. Både selger og kjøper vil derfor dra stor nytte av å ha en uheldet rapport fra sertifisert fagperson å unngå fremtidige konflikter.

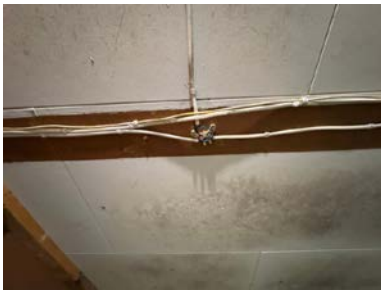
Åpent koblingspunkt.

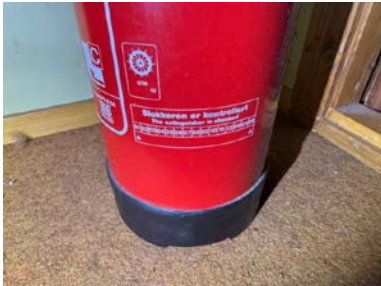
1. Er det mangler for brannslukningsutstyr i boligen iht. forskriftskrav på søknadstidspunktet, men minst Byggeforskrift 1985?  
**Nei**
2. Er det skader på brannslukningsutstyr eller er apparatet eldre enn 10 år?  
**Ja**
3. Er det mangler på røykvarsler i boligen iht. forskriftskrav på søknadstidspunktet, men minst Byggeforskrift 1985?  
**Ja Det er ikke montert røykvarsler i underetasjen. Røykvarsleren i 1. etasjen er demontert å ligger oppå vedovnen.**
4. Er det skader på røykvarslere?  
**Ja Røykvarslerene i boligen er eldre enn angitte funksjonstid.**

Håndsløkkeren.
