# Tilstandsrapport

Enebolig

Roald Amundsens gate 16 A, 8624 MO I RANA

Befaringsdato: 04.09.2024

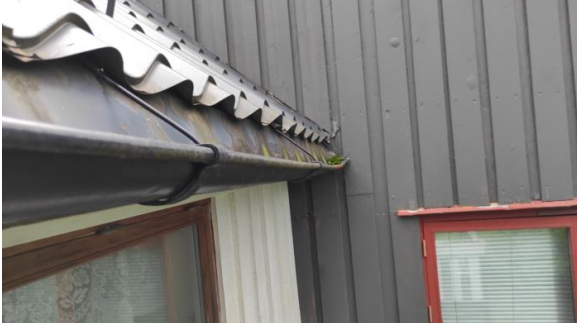
## TG 2 Veggkonstruksjon

- Det er påvist spredte råteskader i bordkledningen.
- Det er ingen musesperre i nedre kant av konstruksjon.

Råteskadet vindskibord.

- Råteskadet trekledning må skiftes ut.

Det bør etableres lusing/musebånd i nedre kant av konstruksjonen for å hindre at skadedyr kommer inn i konstruksjonen.

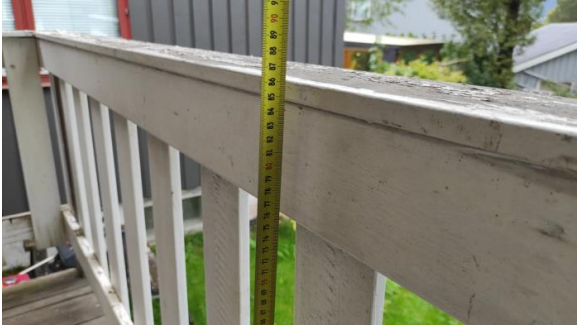
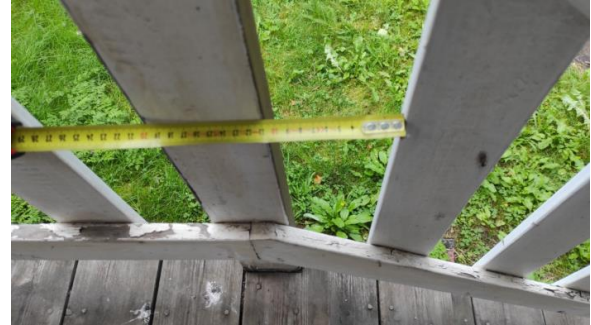
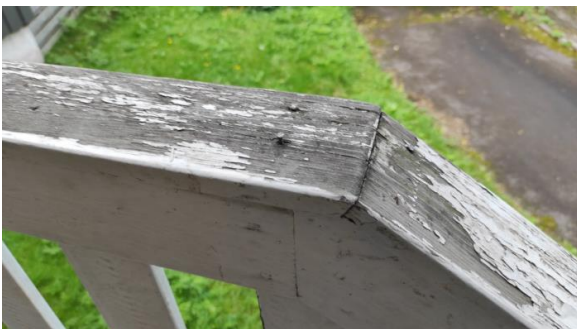
### Overflater

- Det er avvik:

Overflater bør utbedres eller skiftes.

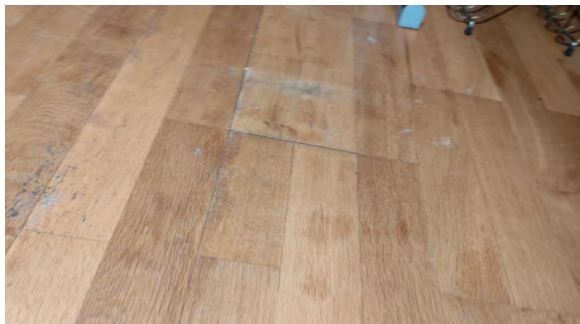
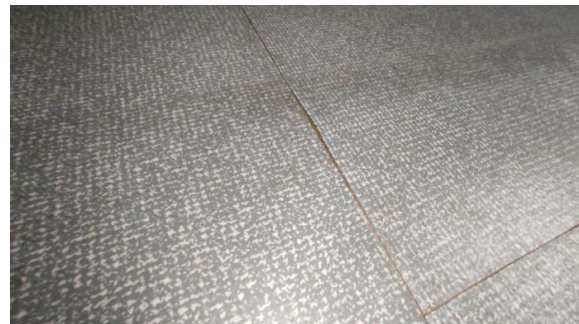
## ⚠ TG 3 Etasjeskille/gulv mot grunn

- Målt høydeforskjell på over 20 mm innenfor en lengde på 2 meter. Tilstandsgrad 3 gis med bakgrunn i standardens krav til godkjente måleavvik.
- Målt høydeforskjell på over 30 mm gjennom hele rommet. Tilstandsgrad 3 gis med bakgrunn i standardens krav til godkjente måleavvik.

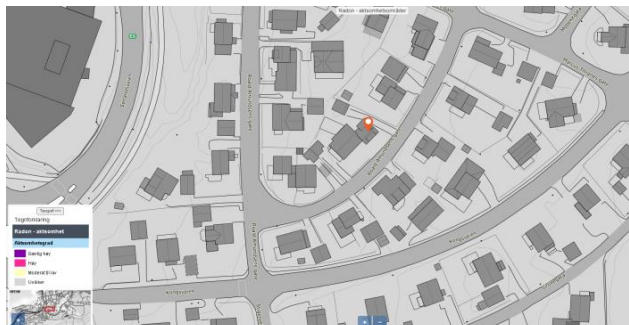
Temakart - radon.

- Det bør gjennomføres radonmålinger.

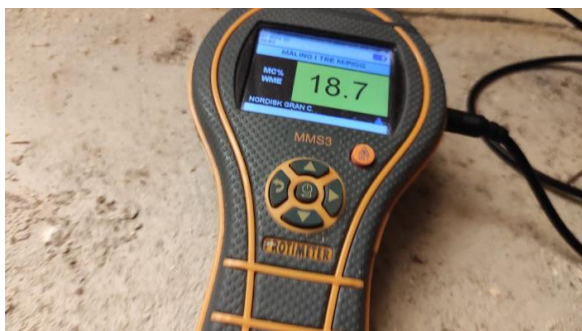
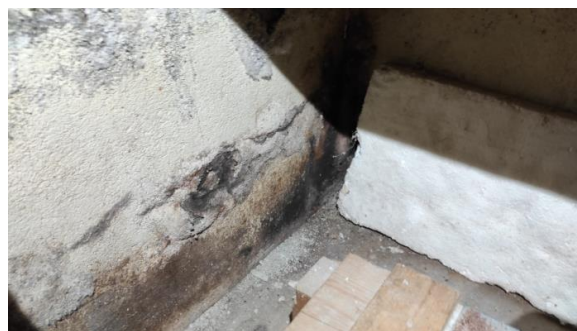
## TG 1U Kryp kjeller

Bygningen har kryptkjeller under trebjelkelag uten adkomst.

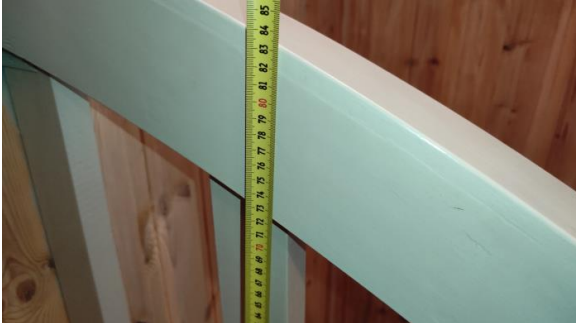
## TG 2 Innvendige dører

- Det er påvist avvik som tilsier at det bør foretas tiltak på enkelte dører.

Skade i lamelldør mellom stue og kjøkken.

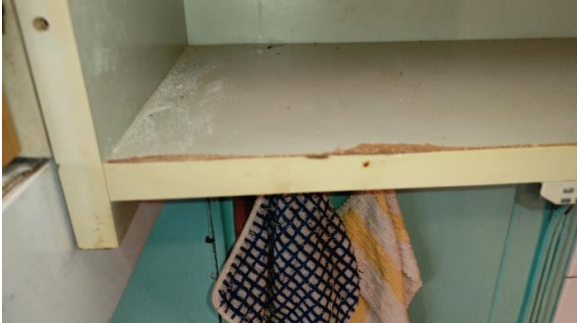
### 📌 TG 3 Avtrekk

- Ventilatoren må skiftes.

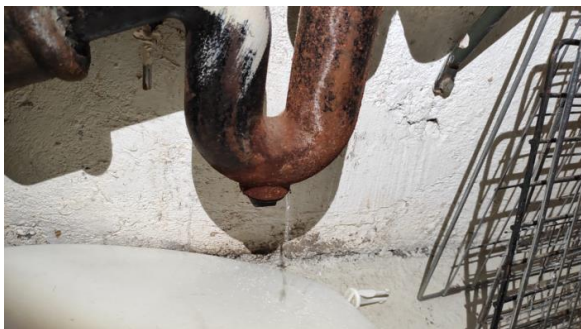
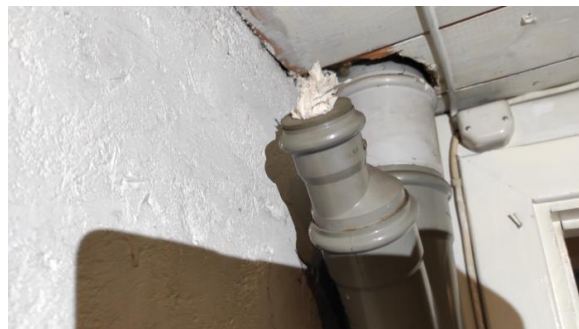
## TG 3 Ventilasjon

Boligen har periodisk avtrekk fra kjøkken og toalettrom.

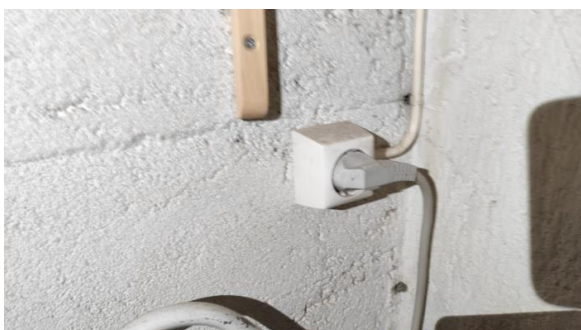
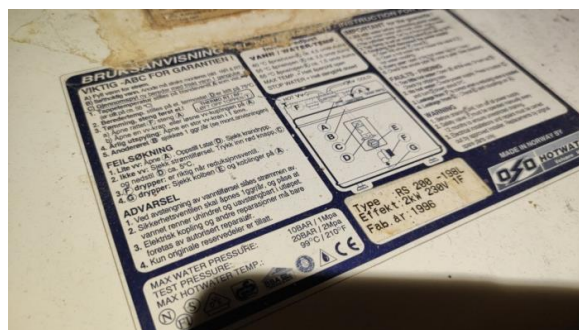
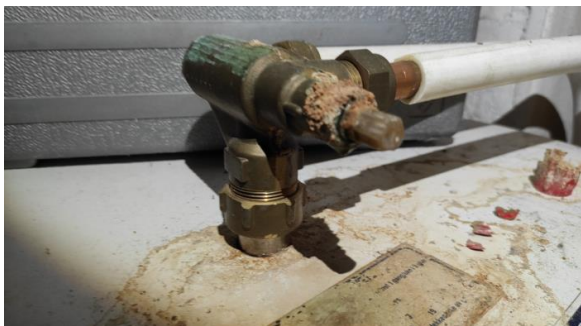
## TG 3 Elektrisk anlegg

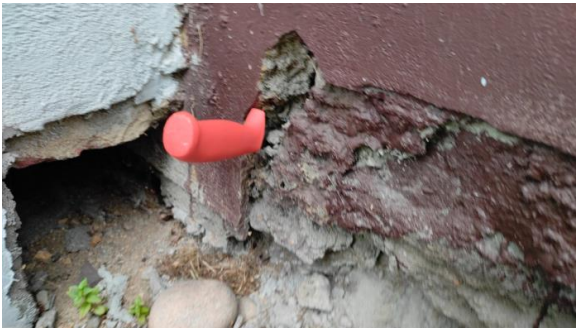
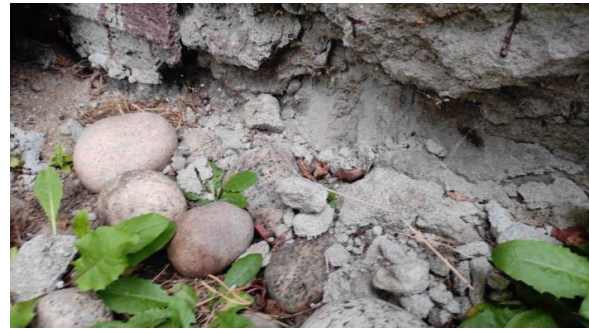
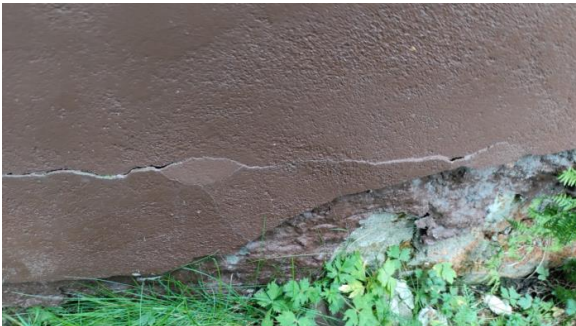
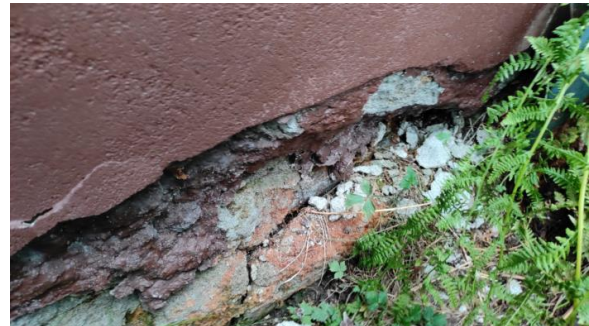
## Vurdering av avvik:

- Grunnmuren har sprekkdannelse.

Grunnmuren har noe sprekker og er stedvis begynt å gå i oppløsning.

- Påviste skader må utbedres.

**Kostnadsestimat: 100 000 - 300 000**
