Nedre Dalsroen 236 og 243, 1970 HEMNES

**Sjarmerende gårdsbruk med  
2 bolighus og stor lagringslåve.  
Dyrket mark og skogsareal med  
jaktrett. Landlig og fredfullt!**

| Tilstandsrapport ..... | 54 |

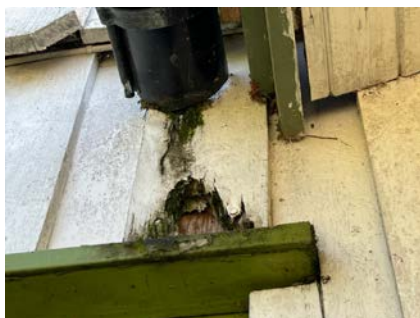
Råte i kledning.
