# Tilstandsrapport

Enebolig

Drevjavegen 92, 8664 MOSJØEN

Oppdragsnr.: 22412-1043

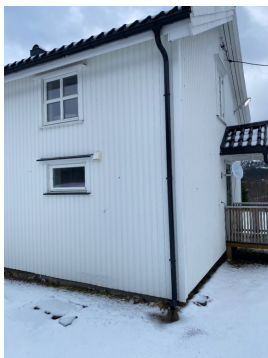
Taknedløp, nedløp må være tilkoblet overvannsrør under bakkenivå som leder vann bort fra grunnmur.

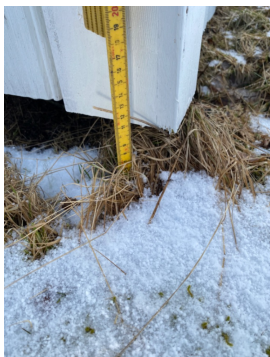
- Bordkledning går stedvis nesten helt ned i terreng.
- Det er påvist andre avvik:

Det er stedvis åpninger mellom lekter/hjørnebord og musebånd. Kledningsbord bør ha minst 300 mm avstand til terreng for å unngå skader og misfarging fra vannsprut opp fra terrengoverflaten. Det er påvist stedvis åpninger mellom bordkledning og vannbrett under vinduer.

Åvstand bordkledning/terreng.

- Det må foretas tiltak for å lukke avviket.
- Lokal utbedring bør foretas for å øke avstanden mellom terreng og bordkledning.

Musebånd må monteres der det mangler for å forhindre at skadedyr kommer seg inn i konstruksjonen.

Åpninger mot vannbrett bør tettes.

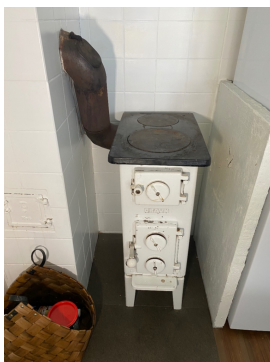
Vedovn plassert på kjøkken

Ildfast plate mot kjøleskap må påberegnes byttes/utbedres.

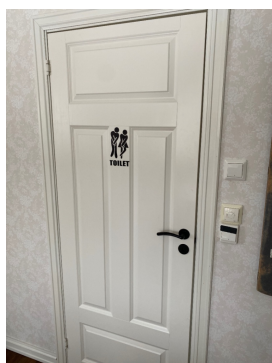
Innvendig dør.

- Enkelte dører må justeres.

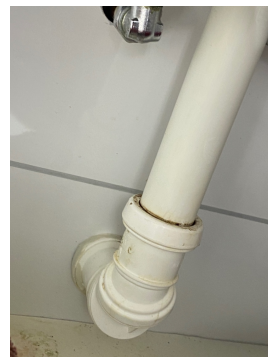
Svelling mot bunnplate i underskap.

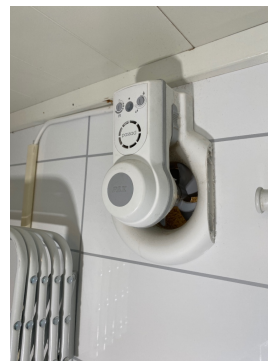
Avtrekksvifte.

- Det bør etableres tilfredsstillende tilluft til våtrom f.eks. luftespalte ved dør e.l.

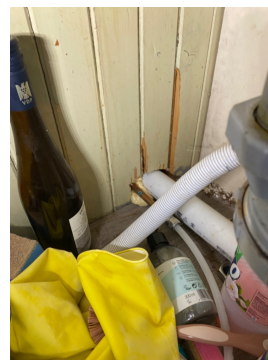
kontroll av røropplegget, rørgjennomføringer i vegg bør tettes.

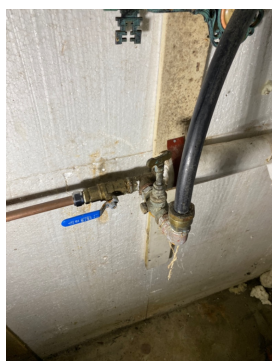
Stoppekran er påvist i kjeller.  
Det bør etableres påvisning på stoppekran.

Stoppekrane i kjelleren.

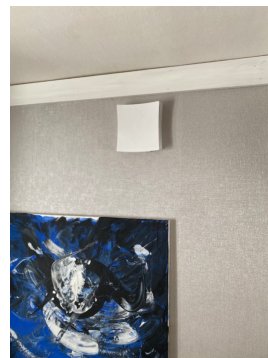
Vegg-ventil.

- Ventilasjonsløsningen må utbedres.

Veggventiler/ventiler i vinduer må etableres i loftsetasjen.

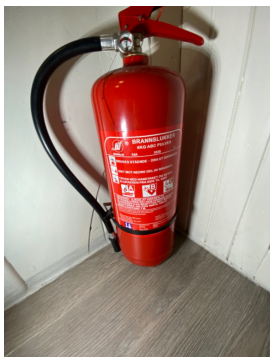
1. Er det mangler for brannslukningsutstyr i boligen iht. forskriftskrav på søknadstidspunktet, men minst Byggeforskrift 1985?  
**Nei**
2. Er det skader på brannslukningsutstyr eller er apparatet eldre enn 10 år?  
**Ja Brannslukkerapparat er fra 2012.**
3. Er det mangler på røykvarsler i boligen iht. forskriftskrav på søknadstidspunktet, men minst Byggeforskrift 1985?  
**Nei**
4. Er det skader på røykvarslere?  
**Nei**

Brannslukkerapparat.

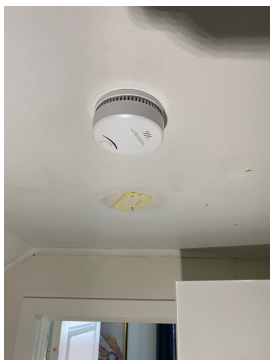
Brannvarsler.

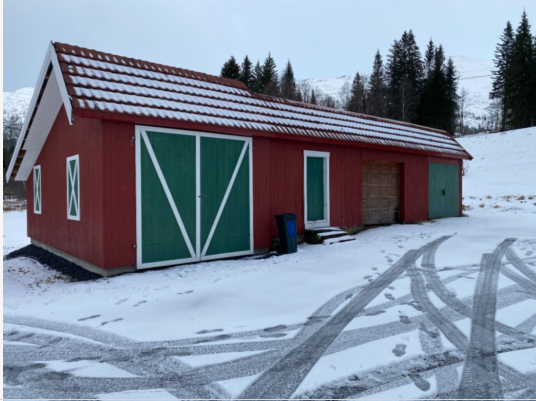
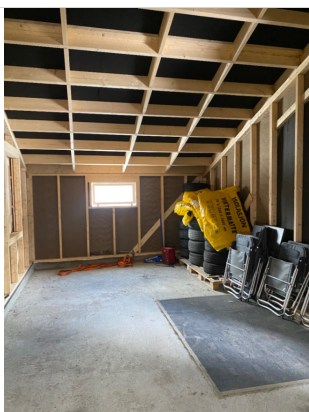
## Garasje

Bygget mangler takrenner og nedløpsrør. Taket på eldre del har skader og rust.  
Tilbygget del mangler bordkledning på vegg mot vest samt hjørnebord.  
Deler av kledningen er ikke overflatebehandlet. Beslag på tak mot vindskier er ikke etablert, mønekam mangler delvis.  
Gavlkasser mangler stedvis kledning.  
Gulvbord/bjelker og bordkledning har råteskader.  
Deler av eldre garasje må påberegnes restureres/renoveres.
