Drevjavegen 92, 8664 MOSJØEN

**Unikt småbruk med  
panoramautsikt, Jacuzzi og  
grillhytte – et fristed med  
uendelige muligheter!**

# Tilstandsrapport

Rapportdato: 22.04.2025

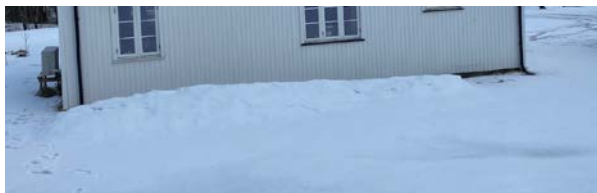
Tomten er snødekt og derfor ikke nærmere vurdert.

- Det bør foretas nærmere undersøkelser av tomta når den er snøfri.
