Gulliveien 43 og 41, 3157 BARKÅKER

**Stor enebolig med utleieleilighet.  
Hoveddel med 5 sov og 3 bad, leil  
med 1 sov. Solrikt, usjenert.  
Garasje og carport.**

# Tilstandsrapport

Befaringsdato: 16.05.2025

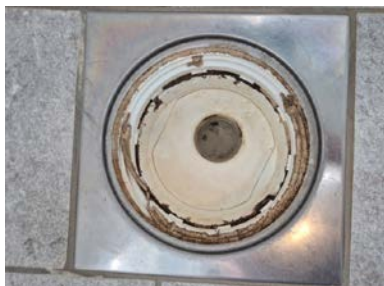
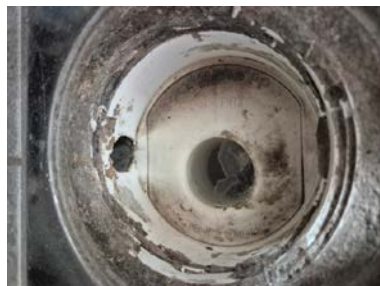
Sluk i dusj.

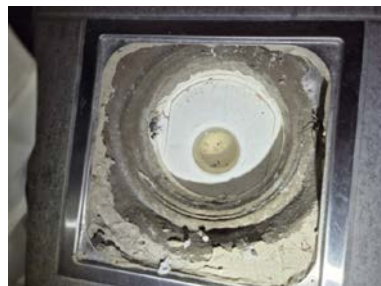
Sluk ved vaskemaskin.
