# Vestsivegen 1328 2406 ELVERUM

## Tilstandsrapport Eierskifte

| Rapportdato: | 11.11.2025 (Gyldig til 11.11.2026) |

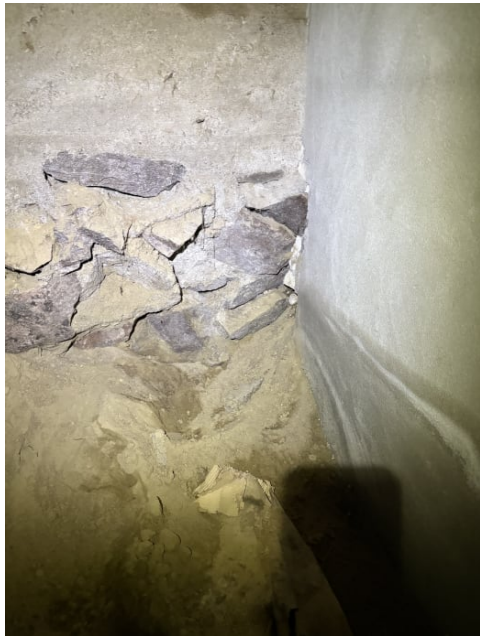
Sparestinsmur.

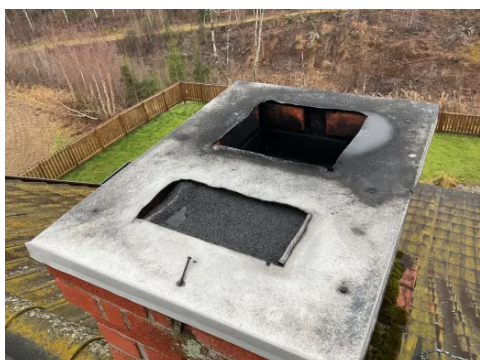
Beslag til pipe.

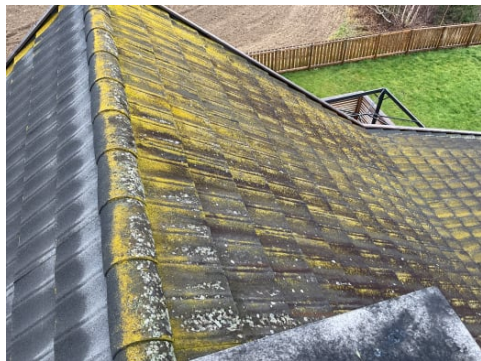
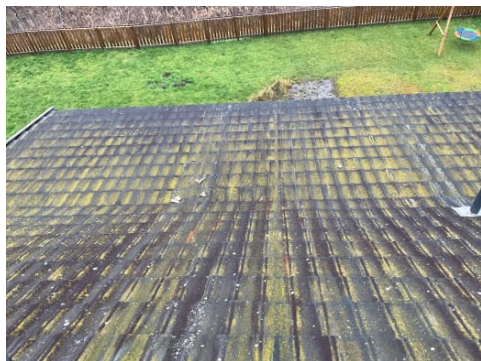
Mose på tak.

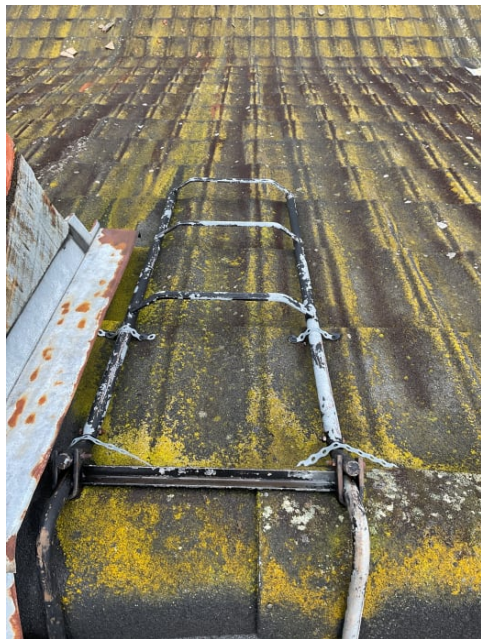
Takstige.

Er det manglende stige/adkomst for feier og eller skader på stige?

Ja

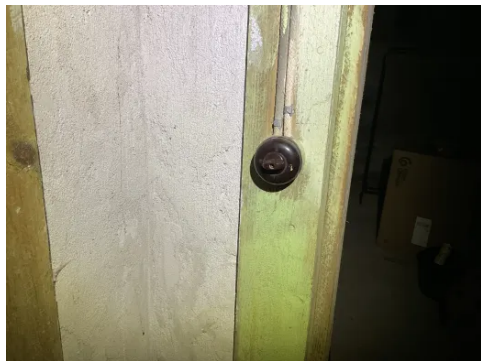
Eldre anlegg.

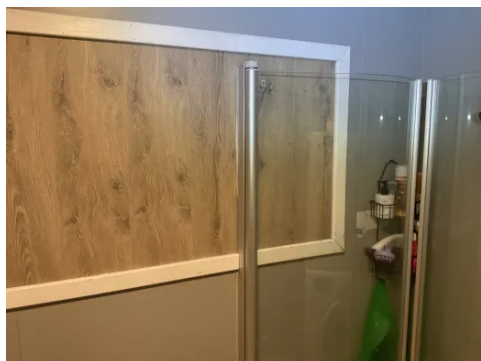
Tettet vindu i dusjnisje.

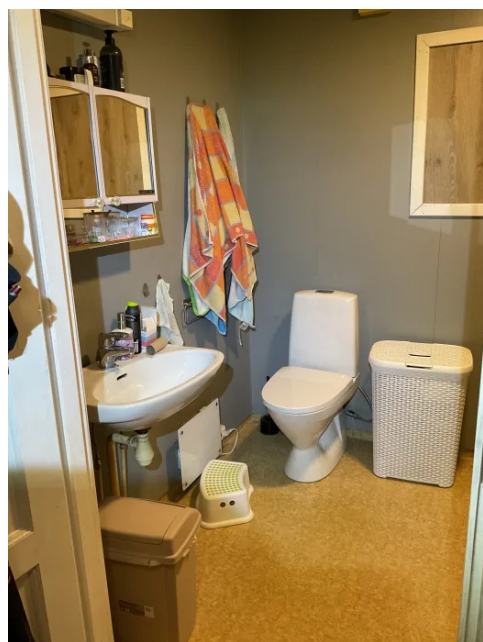
Bad.

Missfarging på plater og belegg.

Det registreres misfarging og skader i overflater i dusjnisje

Vindu i dusjssone er tettet med laminat og listverket. Dette er skadet på grunn av direkte vannsprut fra dusj.

Badet fungerer med dagens tilstand, men på grunn av påviste forhold anbefales montert et dusjkabinett for å unngå ytterligere fuktbelastning i påvente av en oppgradering.

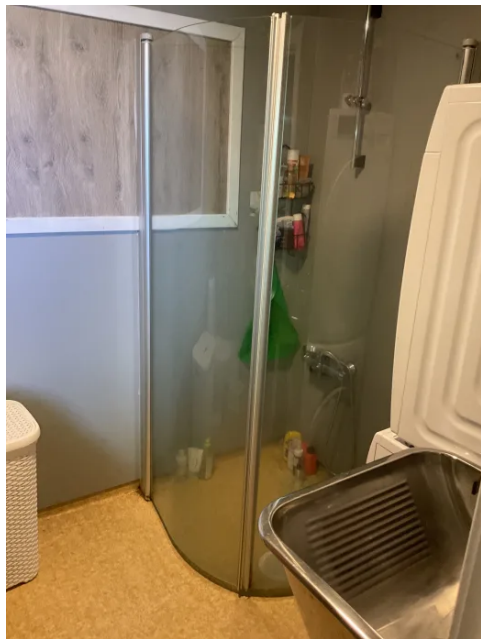
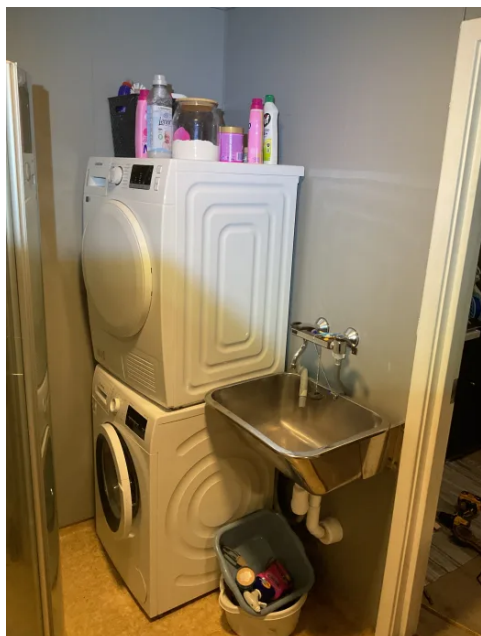
Bad.

Slukløsning har nådd en alder som gjør tettheten usikker i tiden som kommer.

Overflater på rommet har nådd en alder som gjør tettheten usikker i tiden som kommer.

Det må foretas utbedring for å unngå fuktskader i konstruksjonen.

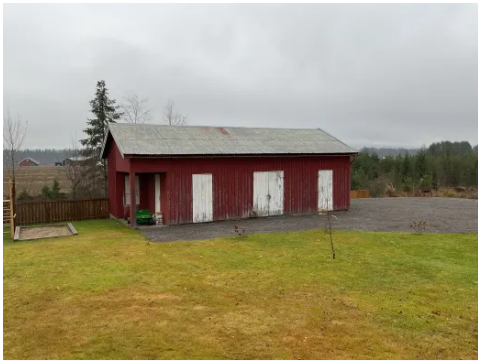
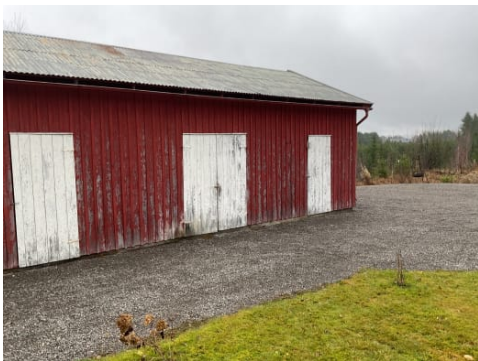
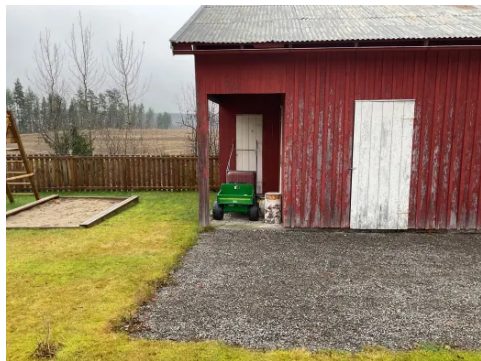
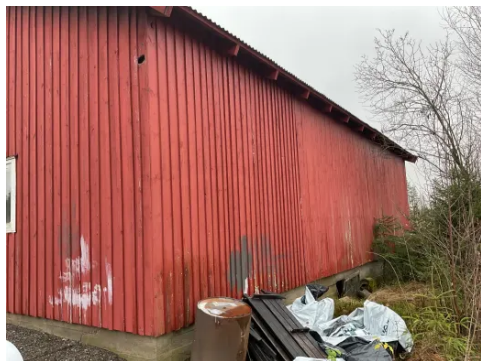
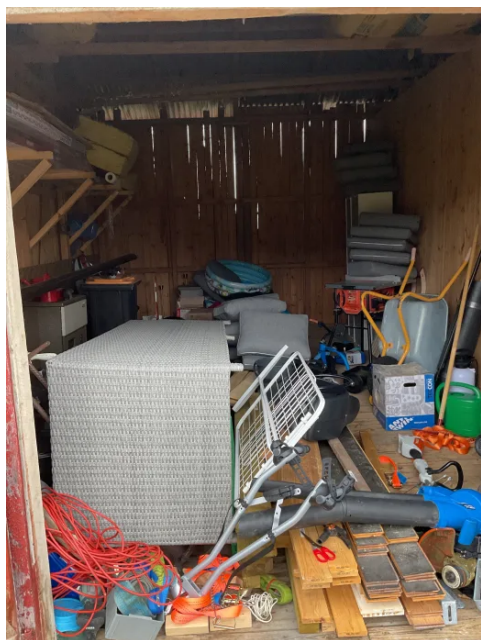
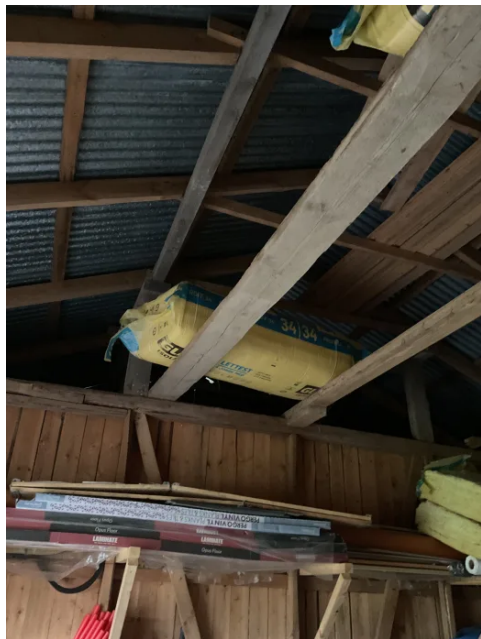
Uthus.

Krypkjeller under deler av bygget  
Uthuset har gulv av tre, betong og jordgulv.  
Bindingsverk kledd med panel  
Saltak tekket med stålplater.  
Uthuset er værslitt og bærer preg av manglende vedlikehold.
