Vestsivegen 1328, 2406 ELVERUM

**Familievennlig og landlig  
beliggende enebolig med solrik  
terrasse på 84 kvm. Pent  
opparbeidet tun. Uthus med boder.**

| Rapportdato: | 11.11.2025 (Gyldig til 11.11.2026) |

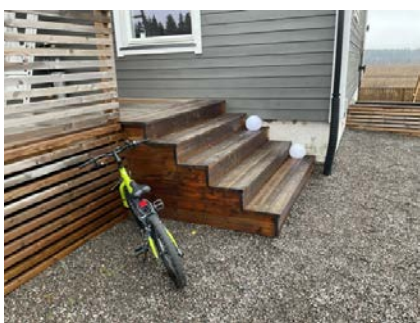
Avvik: Trapp fra kjeller til 1. etg har ikke etablert rekkverk.

Manglende rekkver i trapp.

Rekkverk må monteres iht. krav.

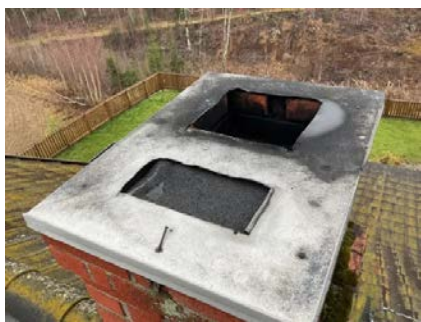
Beslag rundt takhatt er mangelfullt utført.

Beslag til pipe.

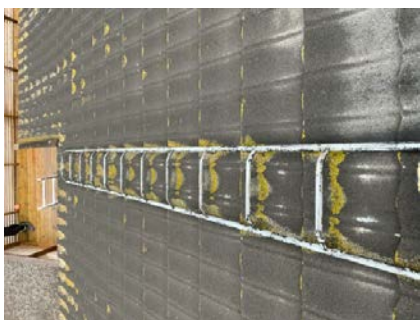
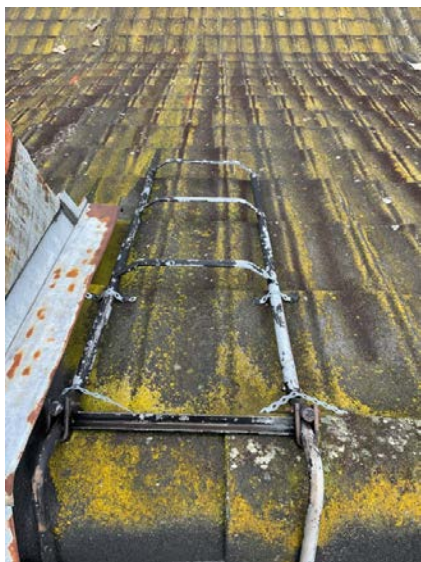
Takstige.

| Er det manglende og/eller feil/skader på snøfanger? | Ja |
| Er det manglende stige/adkomst for feier og eller skader på stige? | Ja |

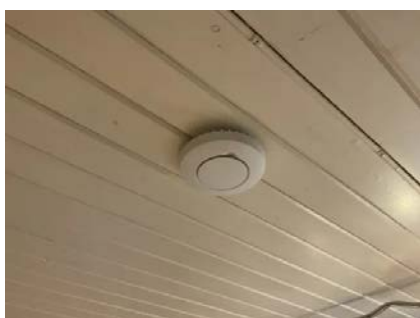
Røykvarsler.

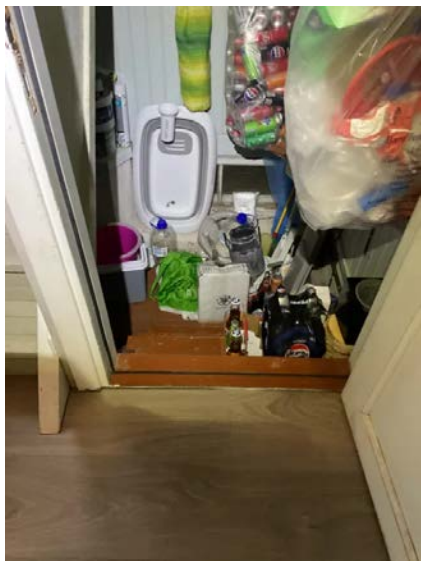
Trapp til kjeller.

Det registreres råteskader i nedre del av kjellertrapp pga fuktopptrekk fra kjellergulv / grunnmur.

Trapp til kjeller er full av utstyr, så ikke blitt vurdert utover manglende rekkverk og råteskader.

Utbedring av råteskader på bæring til trapp i kjeller anbefales

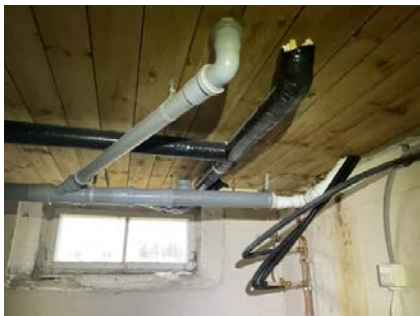
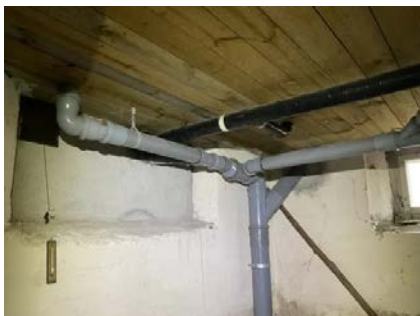
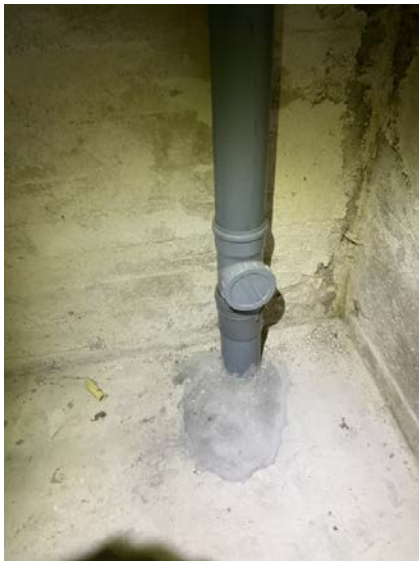
Avløp.

Avløpsanlegg har nådd en alder som tilsier at skader / lekkasjer kan oppstå.

Ved eventuelle oppgraderinger av våtrom/kjøkken vil det være hensiktsmessig å skifte avløpsrør.

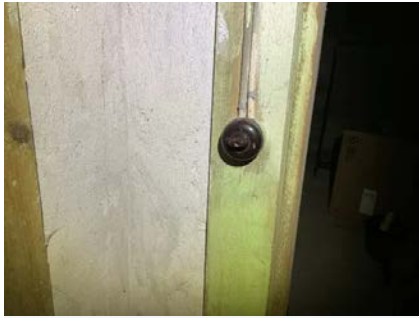
Eldre anlegg.

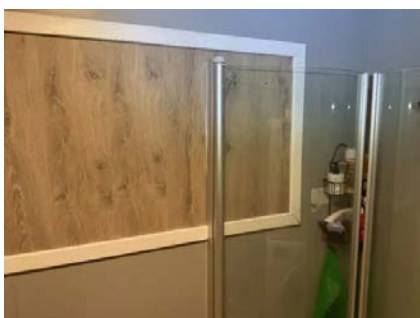
Tettet vindu i dusjnise.

Vindu i dusjsone er tett med laminat og listverket. Dette er skadet på grunn av direkte vannsprut fra dusj.

Badet fungerer med dagens tilstand, men på grunn av påviste forhold anbefales montert et dusjkabinett for å unngå ytterligere fuktbelastning i påvente av en oppgradering.

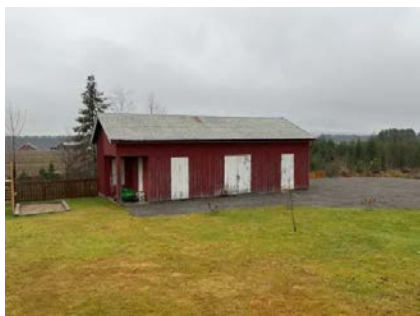
Krypkjeller under deler av bygget  
 Uthuset har gulv av tre, betong og jordgulv.  
 Bindingsverk kledd med panel  
 Saltak tekket med stålplater.  
 Uthuset er værslitt og bærer preg av manglende vedlikehold.

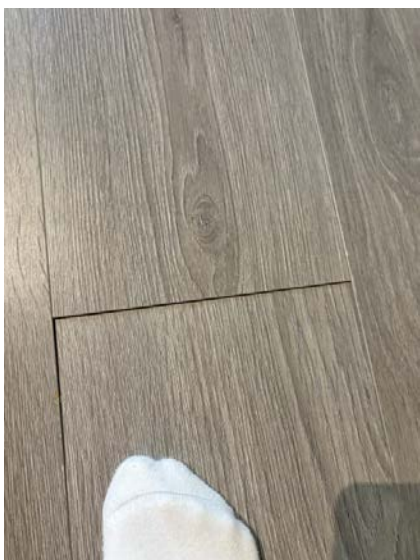
Svikt i laminat
