Vestsivegen 1328, 2406 ELVERUM

**Familievennlig og landlig  
beliggende enebolig med solrik  
terrasse på 84 kvm. Pent  
opparbeidet tun. Uthus med boder.**

Boligtype:	Enebolig
Byggeår:	1932
Hovedbygg BRA:	186 m <sup>2</sup>
Hovedbygg BRA-i:	186 m <sup>2</sup>
Sum alle bygg BRA:	264 m <sup>2</sup>
Sum alle bygg BRA-i:	186 m <sup>2</sup>
Rapportdato:	11.11.2025 (Gyldig til 11.11.2026)

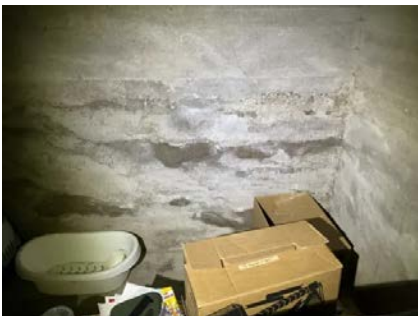
Salt/kalkutsalg i kjeller.

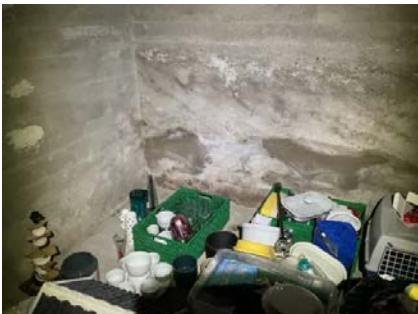
Salt/kalkutsalg i kjeller.

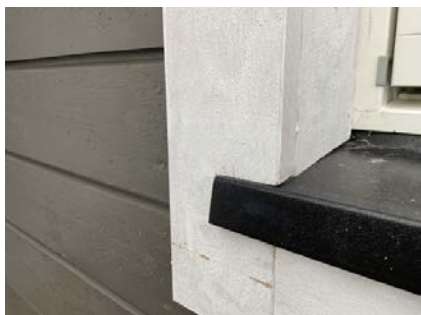
Panel helt ned til beslag.

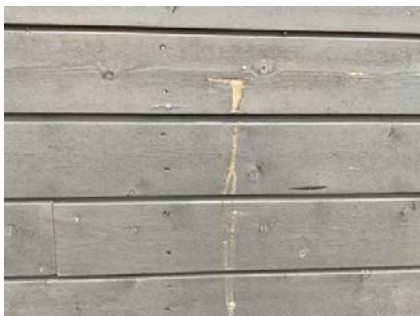
Utslag av kvæe.

Kledningen har stedvis utslag av kvae.

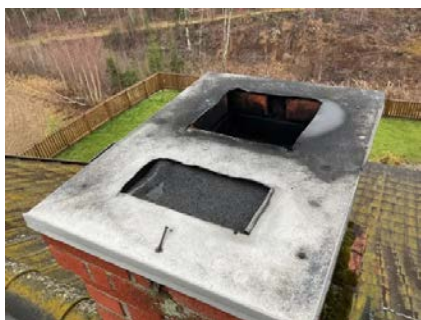
Beslag til pipe.

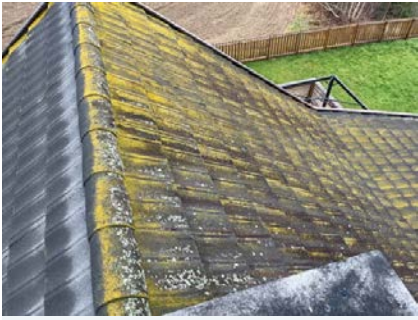
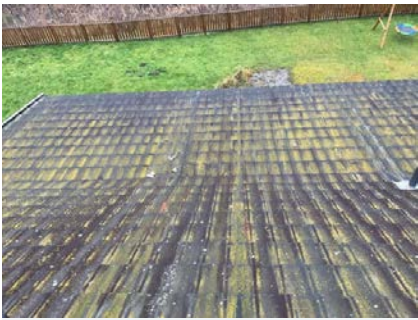
Avvik: Det registreres mose på taket som anbefales fjernet som et vedlikeholdstiltak.

Mose på tak.

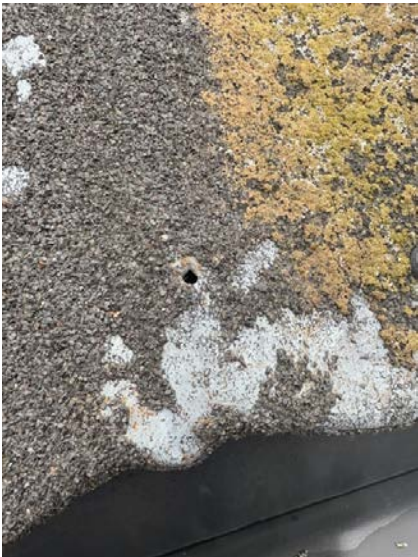
Hull i takteking.

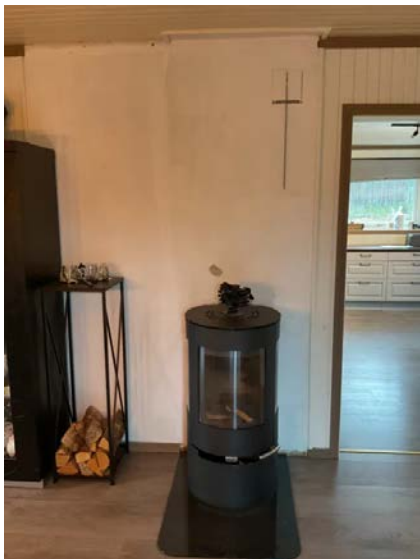
Vedovn i stue.

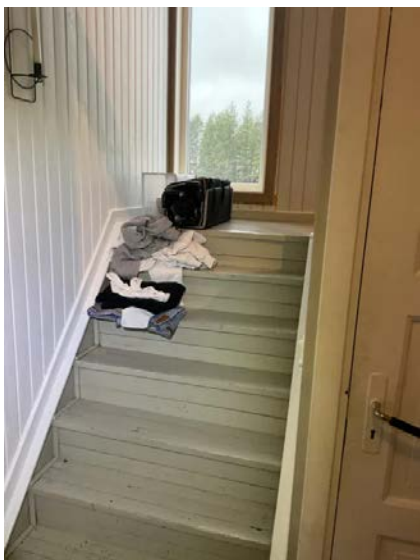
Trapp til 2. etg

Trapp fra kjeller til 1. etg har ikke etablert rekkverk.  
Trapp mellom 1. og 2. etg har rekkverk, men ikke i henhold til forskrifter  
Det registreres råteskader i nedre del av kjellertrapp pga fuktopptrekk fra kjellergulv / grunnmur.  
Trapp til kjeller er full av utstyr, så ikke blitt vurdert utover manglende rekkverk og råteskader.

Eablering av rekkverk anbefales for bedre sikkerhet.  
Utbedring av råteskader på bæring til trapp i kjeller anbefales

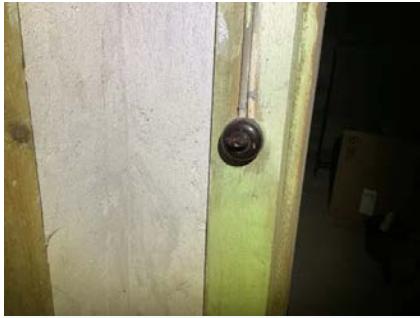
Eldre anlegg.

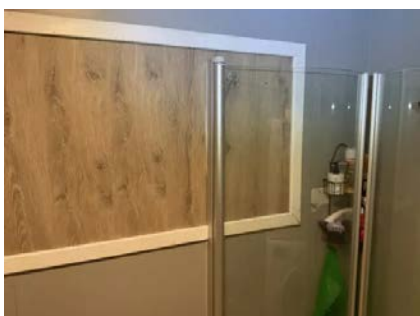
Tettet vindu i dusjnasje.

Vindu i dusjssone er tettet med laminat og listverket. Dette er skadet på grunn av direkte vannsprut fra dusj.

Badet fungerer med dagens tilstand, men på grunn av påviste forhold anbefales montert et dusjkabinett for å unngå ytterligere fuktbelastning i påvente av en oppgradering.

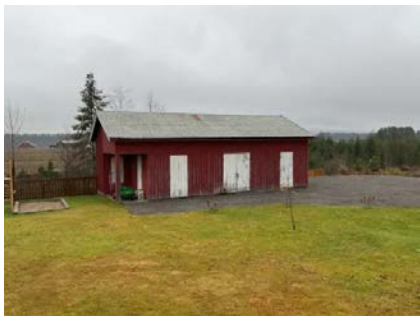
Uthus.

Krypkjeller under deler av bygget  
Uthuset har gulv av tre, betong og jordgulv.  
Bindingsverk kledd med panel  
Saltak tekket med stålplater.  
Uthuset er værslitt og bærer preg av manglende vedlikehold.

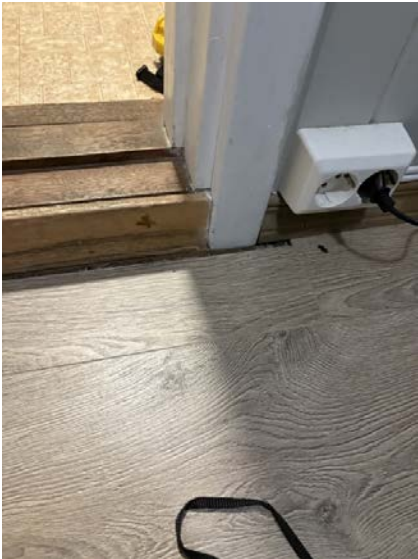
Manglende listverk

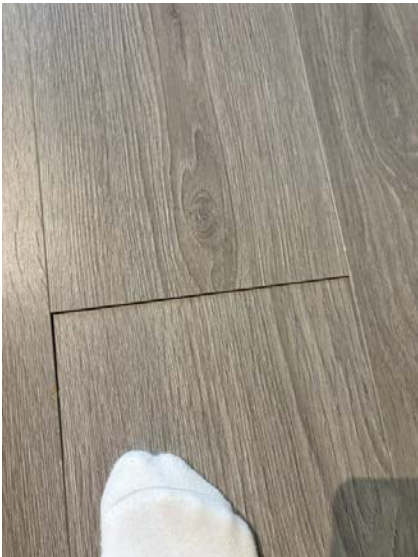
Svikt i laminat på stue.  
Skader i laminatgulv.  
Det er montert laminatgulv i 1. etg i boligen.  
Manglende ferdigstilling av enkelte innvendig overflater.  
Kjøkken er pusset opp i senere tid  
Justering av innvendige dører må påregnes.  
Generelt består innvendige overflater fra byggeåret.  
Disse er overflatebehandlet gjennom tiden.

Svikt i laminat
