Ulvstugguveien 8, 7374 RØROS

**Enebolig med sentral og attraktiv beliggenhet. Garasje fra 2003 med god lagerplass.**

7374 Røros - Ulvstugguveien 8  
Bolig, 1. Etasje

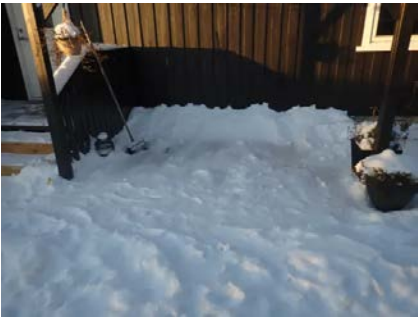
Snødekt platting.

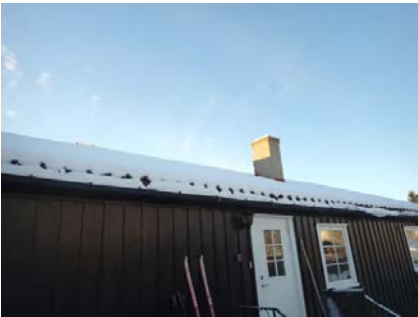
| -Det er ikke foretatt noen vurdering av eventuelle skjevheter/svanker i takkonstruksjonen på grunn av snødekt tak.<br>-Det blir registrert ingen eller liten lufting av konstruksjonen.<br>-Oppunder gesims er det registrert noe avskalling i overflatebehandlingen. | |

Oversiktsbilde.

Anbefalte tiltak / ytterligere undersøkelser anbefales

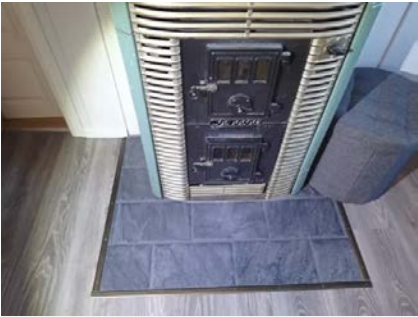
Kamin i gang.

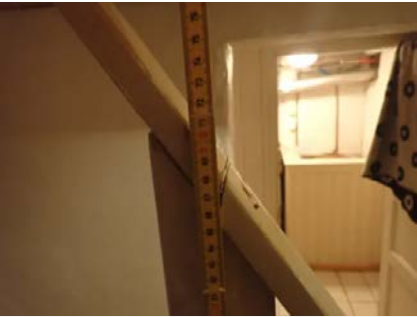
Rekkverkshøyde < 90 cm.

| -Ikke krav om utbedring opp til dagens krav, men på grunn av sikkerhetsforhold anbefales det at rekkverkshøyden endres til minimum 90 cm.<br>-Det anbefales å redusere åpninger i rekkverk slik at disse ikke overstiger 10 cm. Dette for bedre sikkerhet for små barn og dyr.<br>-For å lukke avviket må trappen skiftes ut for å tilfredsstille dagens krav til utforming og bruk.<br>-Håndløper anbefales montert på begge sider i hele trappeløpet for bedre sikkerhet ved bruk.<br>Dagens forskrift setter krav til håndløper på begge sider i trapper.<br>-Det kan vurderes å utbedre knirik i trinn etter eget behov. | |

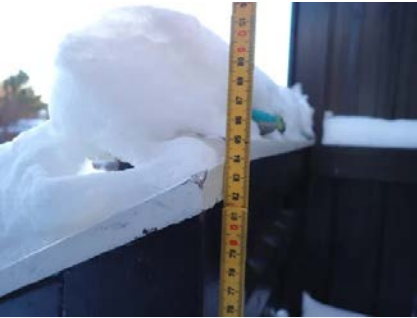
6.29 Øvrig: Utvendig trapp mot sørøst

Rekkverkshøyde < 90 cm.
