Salgsobjekt: Enebolig
Eierform: Eiet
Byggeår: 1913
BRA-i/BRA Total 76/118 kvm
Tomtstr.: 2479 m²
Soverom: 2
Gnr./bnr. Gnr. 120, bnr. 45
Oppdragsnr.: 1201240105

Om Etnedalsvegen 1388

Befaringsdato: 16.04.2024

Tilstandsrapport

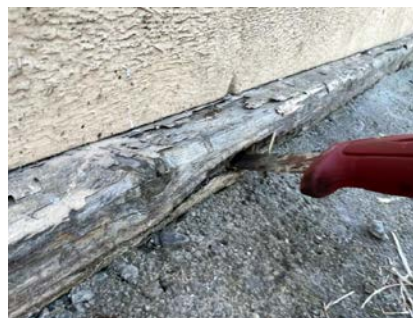
- Det er ingen lusing/musebånd i nedre kant av konstruksjon.
- På vestlig gavlvegg ble det bemerket råte i nedre del av kledning, manglende lufting og uheldig overgang ved fuktpåvirkning er trolig årsaksammenhengende. Anbefaler kontroll av veggkonstruksjon i sin helhet.

Manglende musetetting og ikke synlig bruk av grunnmurspapp mot bunnsvill

Må foretas tiltak for å lukke avvik. (avvik i kostnadsestimat kan forekomme)

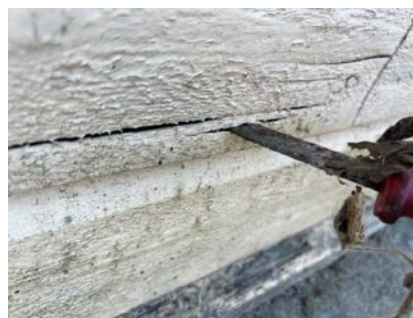
Råte mot grunnmur i gavlvegg

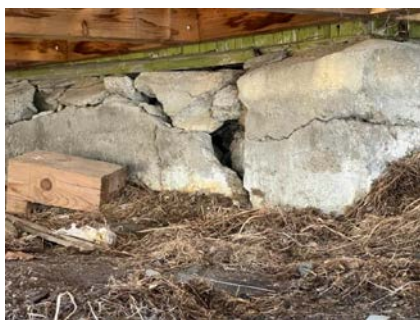
Deformasjoner av mur
