**Salgsobjekt:** Enebolig  
**Eierform:** Eiet  
**Byggeår:** 1913  
**BRA-i/BRA Total** 76/118 kvm  
**Tomtstr.:** 2479 m<sup>2</sup>  
**Soverom:** 2  
**Gnr./bnr.** Gnr. 120, bnr. 45  
**Oppdragsnr.:** 1201240105

# Hyggelig enebolig åpent beliggende ved elva Etna. Ca. 2 - 3 km til Bruflat med barnehage, skole m.m.

Befaringsdato: 14.04.2025

Rapportdato: 25.04.2025

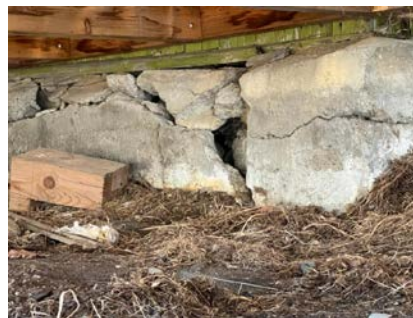
Deformasjoner av mur

! TG 2
