Kvernkroken 15, 8618 MO | RANA

**Nydelig og stor enebolig,  
beliggende skjermet til på  
hjørnetomt. Svært barnevennlig  
beliggenhet.**

# Tilstandsrapport

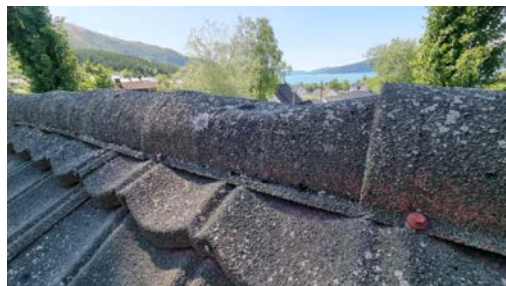
Bulk i mønepanne.

- Tidspunkt for utskiftning av takteking nærmer seg.
- Overvåk tilstanden jevnlig. For å få tilstandsgrad 0 eller 1 må tekingen skiftes ut, men tidspunktet for når dette er nødvendig er vanskelig å si noe om.

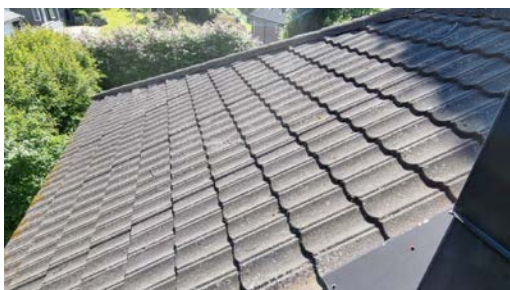
Bulk i takpanne.

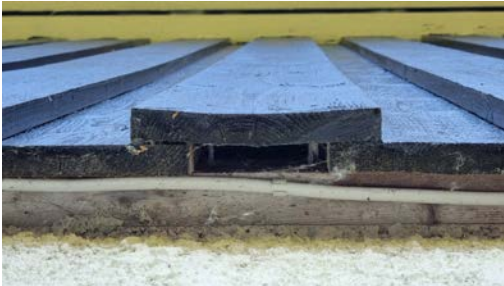
Kontroll av ytterkledningen.

Nærmere undersøkelser anbefales.

Montering av musebånd/musebørster bør vurderes.

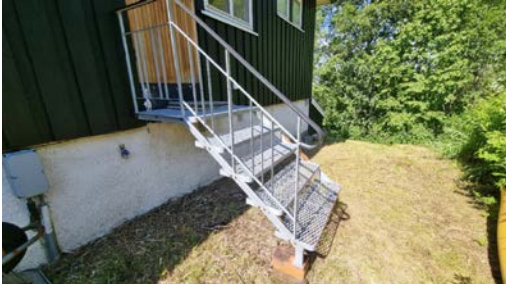
Trapp til bakhage:  
Trappen mangler rekkverk/gelender langs den ene siden.  
Stedvis rust i konstruksjonen.  
Trappen har provisorisk fundamentering.

Trapp til bakhage.

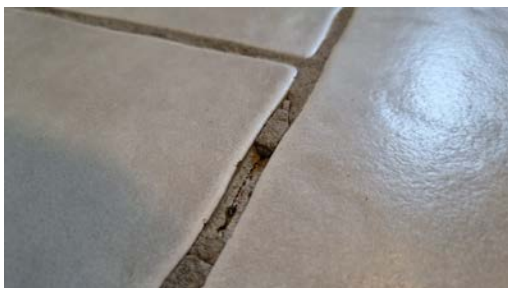
Stedvis manglende fuger og bom under fliser i trappehall.

Utskiftning av gulvet i trappehallen bør vurderes.

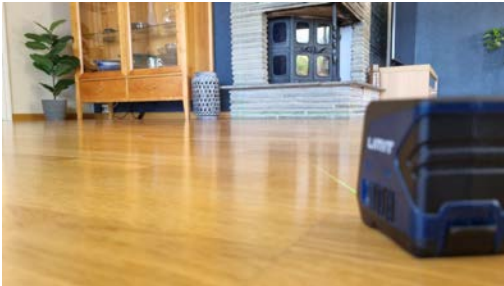
Det er målt høydeforskjell på mellom 15-30 mm gjennom hele rommet. Tilstandsgrad 2 gis med bakgrunn i standardens krav til godkjente måleavvik. Målt høydeforskjell på over 20 mm innenfor en lengde på 2 meter. Tilstandsgrad 3 gis med bakgrunn i standardens krav til godkjente måleavvik.

- Største målte planavvik hovedetasje ble målt på kjøkkenet (i spisedel-området). Her var det 20 mm planavvik innenfor en diameter av 2 meter og 22 mm i hele rommet. På stuen var det 17 mm planavvik innenfor en diameter av 2 meter og det samme i hele rommet. Dette er mer enn hva NS 3600 tillater av tolleranseavvik. Øvrige rom hadde mindre planavvik.

- Største målte planavvik i sokkeletasjen ble målt i trappehallen. Her var det 13 mm planavvik innenfor en diameter av 2 meter og 24 mm i hele rommet. I kontor/hobbyrom var det 16 mm planavvik innenfor en diameter av 2 meter og det samme i hele rommet. Dette er mer enn hva NS 3600 tillater av tolleranseavvik. Øvrige rom hadde mindre planavvik.

Måling av eventuelle skjevheter med krysslaser.

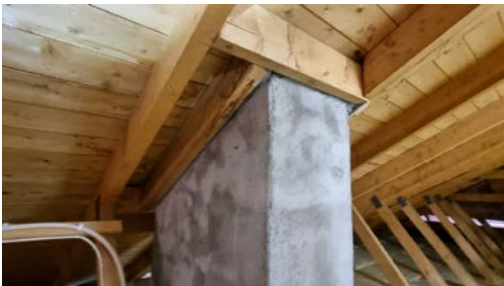
Kontroll av pipen på kaldloftet.

- Det anbefales å montere ildfast plate under luker på pipe.

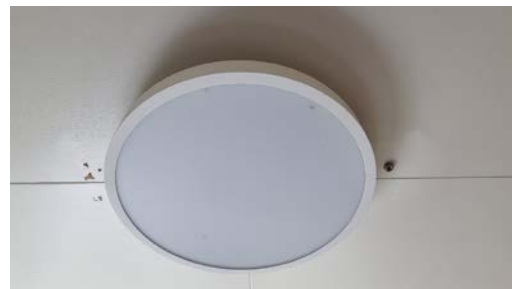
Spor etter tidligere belysning i himling.

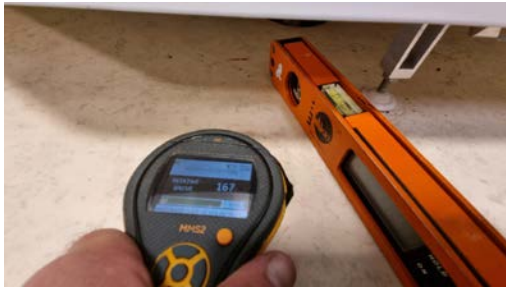
Gulv er tekket med belegg.  
Det ble fuktmålt ved befaring, ingen unormale fuktverdier ble registrert.

Fuktmåling og kontroll av fall mot sluk.

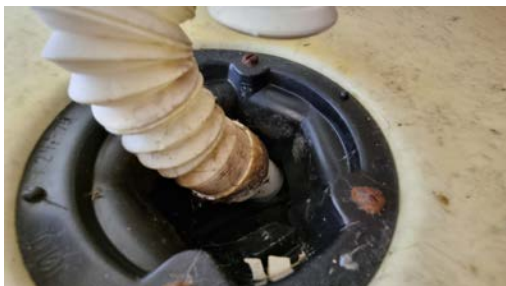
Kontroll av sluk.

- Overvåk tilstanden jevnlig. For å få tilstandsgrad 0 eller 1 må slukløsningen skiftes ut og sannsynligvis må også membransjiktet skiftes/utbedres. Det er imidlertid vanskelig å si noe om tidspunktet for når dette er nødvendig.

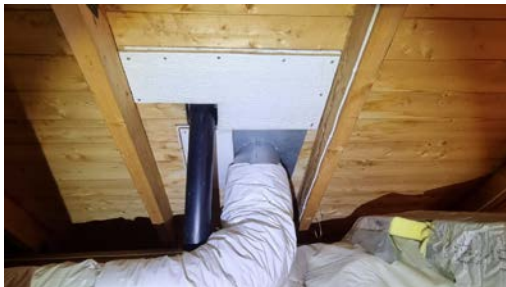
Luftingen av kloakken er ledet ut over tak.

- Eldre avløpsrør har blant annet større sannsynlighet for lekkasjer, noe som kan føre til omfattende og kostbare vannskader i boliger.
- Tidspunkt for utskiftning av avløpsrør nærmer seg.
- I forbindelse med oppgradering av våtrom vil det være naturlig med utskiftning av rør.

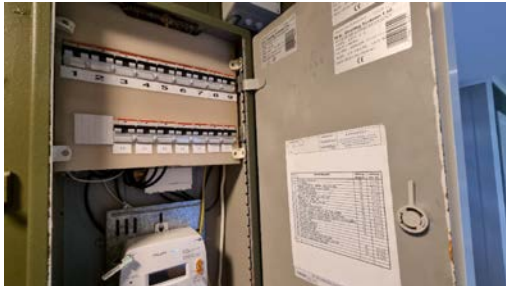
Kontroll av el-skapet.

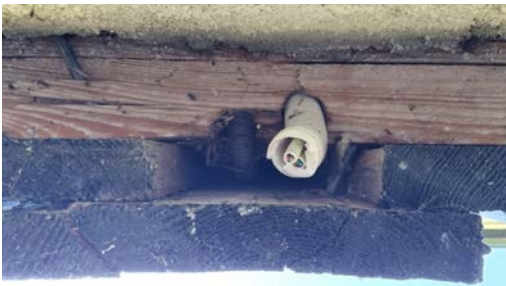
Ved befaring ble det observert trekkør med innvendige kabler bak kledningen. Usikkerhet om hva disse kablene er til. Nærmere undersøkelser anbefales.

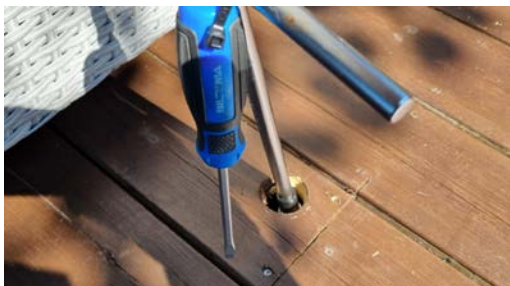
- Det er ikke behov for utbedringstiltak siden anlegget fungerer i dag, men ut ifra alder kan skader plutselig oppstå på eldre anlegg.

Utvendig hovedstoppekran.

Utskiftning av vann- og avløpsrør bør påregnes på sikt. Tidspunktet for dette er umulig å si.
