# Romslig enebolig med stort potensial | Solrik hage med bassengprosjekt

Velkommen til Pallanevegen 1, en enebolig med stort potensial i Vennesla. Boligen har et samlet bruksareal på 272 kvm. fordelt over tre etasjer, inkludert tre separate utleiedeler.

| Tilstandsrapport ..... | 40 |

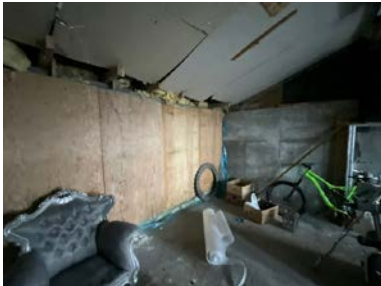
Bærende konstruksjoner er kuttet.

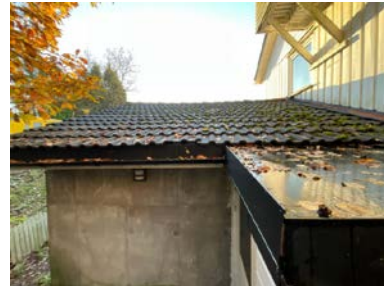
Svakker i taket.

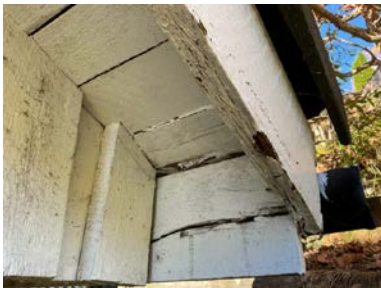
Råte i takutstikket.

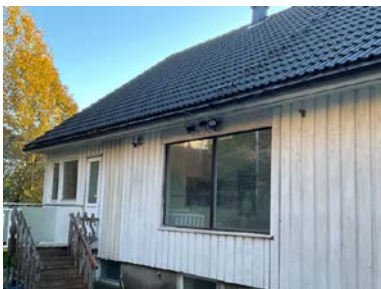
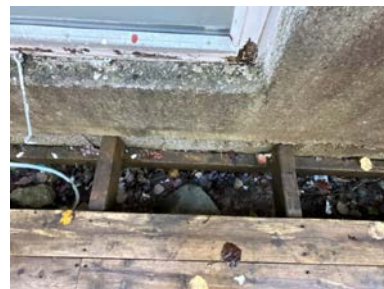
## Vinduer

Eldre vinduer med fare for punktering. Lokal utbedring over vindu i stuen, fare for ytterligere skjevheter i bygget.

- Det må påregnes noe vedlikehold og at enkelte vinduer må skiftes ut.

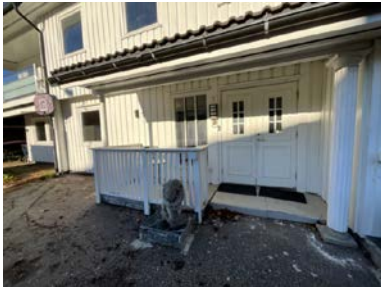
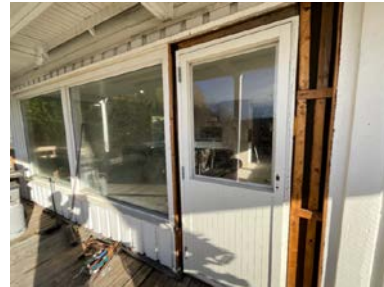
Døren mangler omramming og håndtak.

- Det må påregnes noe vedlikehold og at enkelte dører må skiftes ut.

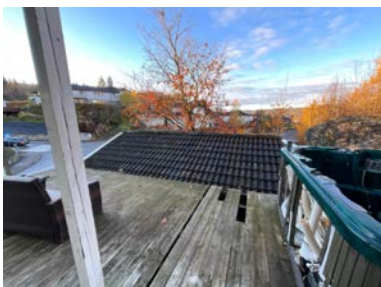
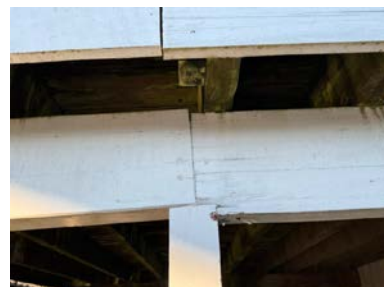
## TG 3 Balkonger, terrasser og rom under balkonger

Veranda med utgang fra stue i 1. etasje. Dekke av terrassebord.

Fare for sammenbrudd om ikke det gjøres tiltak (forsterkinger) på bærende konstruksjoner.

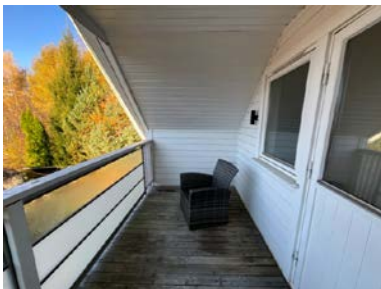
## TG 2 Balkong loft

Veranda og bærende konstruksjoner er dimensjonert etter byggeårets krav og forskrifter og vil ikke tilfredsstillе dagens krav.

- Det er ikke krav om utbedring av rekkverkshøyde opp til dagens forskriftskrav.
- Lokal utbedring må utføres.

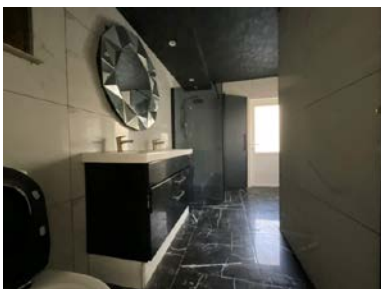
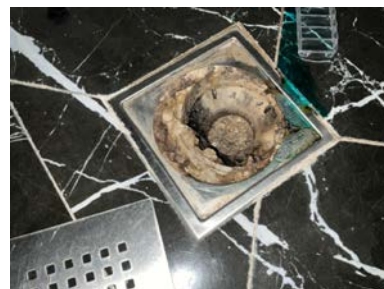
## 1. ETASJE > BAD

Kostnad må sees i sammenheng med det andre avviket på badet.

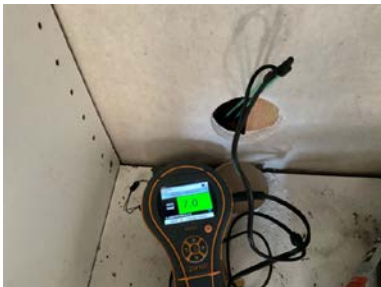
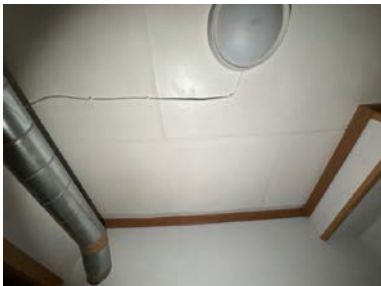
## 1. ETASJE > BAD

Kostnad er noe usikker da omfanget ikke er fullt kartlagt.

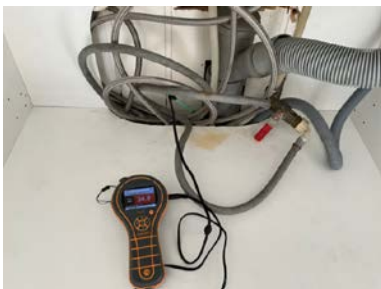
## UNDERETASJE > BAD/VASKEROM 1

Kostnad må sees i sammenheng med en renovering av badet.
