Tinngata 54, 3660 RJUKAN

**Byens beste beliggenhet? Trivelig,
eldre enebolig rett ved Tveito-
parken med flott, usjenert hage**

Befaringsdato: 19.03.2025 Rapportdato: 19.03.2025 Oppdragsnr.: 19974-1420 Referansenummer: VP1975

Tilstandsrapport

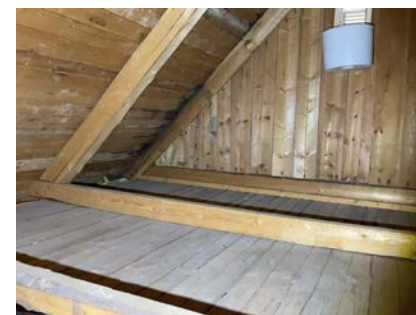
Noe kondensmerker i undertak.

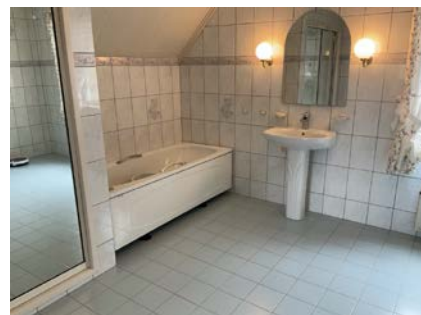
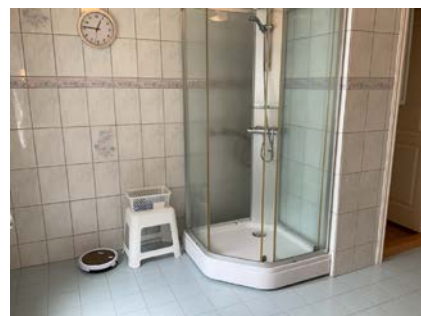
Bad i 2. etasje.

- Det er mulighet for at det kan forekomme vannlekkasje på våtrommet hvor vann ikke vil gå til sluk.
- Det er påvist avvik i fallforhold til sluk i forhold til krav i forskrift på byggetidspunktet.
- Sluk ligger ca 3cm over laveste punkt på gulvet.

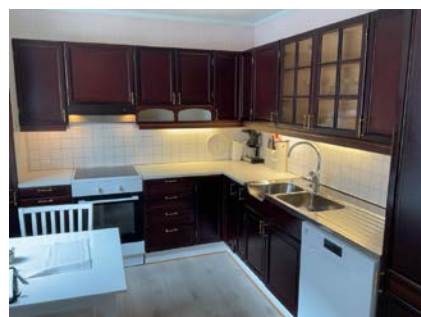
1. ETASJE > KJØKKEN

Kjøkkeninnredning.

Det er elektrisk vifte, men det er ikke tilluft til rommet.

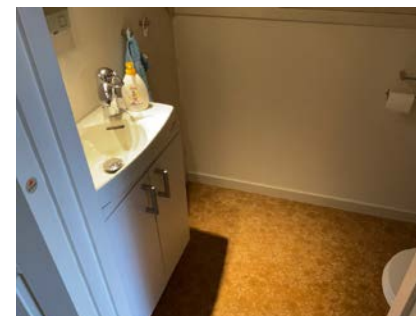
Toalettrom med toalett og vask.
