Strandgata 60, 4307 SANDNES

**SANDNES SENTRUM - Koselig  
enebolig med gangavstand til de  
fleste fasiliteter**

Befaringsdato: 25.11.2025

Rapportdato: 07.01.2026

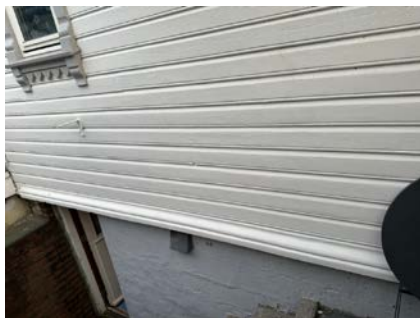
Bilde tatt opp bak kledning.

Varierende alder og slitasje i overflater på kledningen.

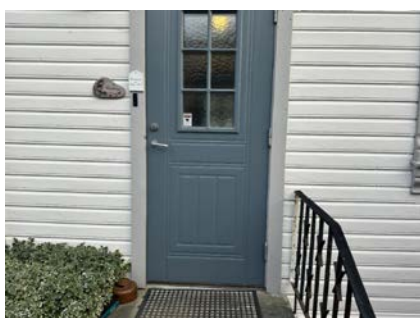
## TG 1 Dører

Bygningen har malte ytterdører.

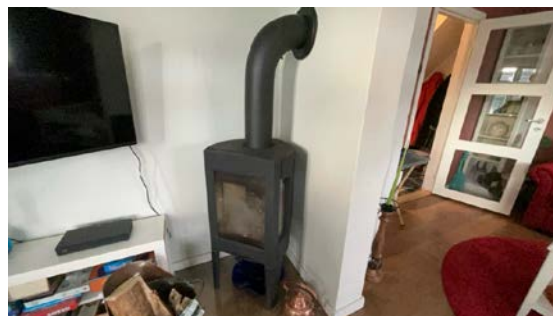
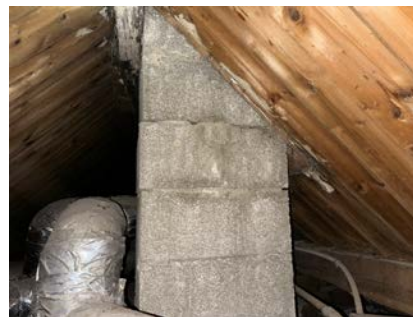
## ! TG 1 Pipe og ildsted

Boligen har elementpipe. Vedovn i stue 1. etasje.

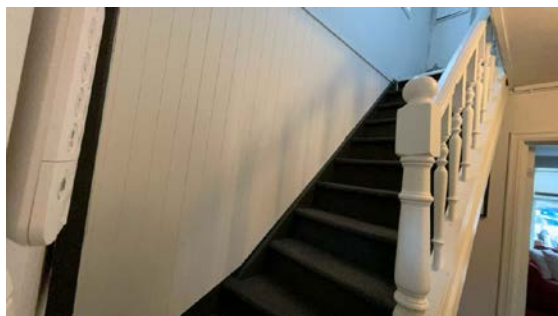
**Kostnadsestimat: Under 20 000**

- Rekkverk må monteres for å lukke avviket.
- Håndløper bør monteres, men det var ikke krav på byggetidspunktet.

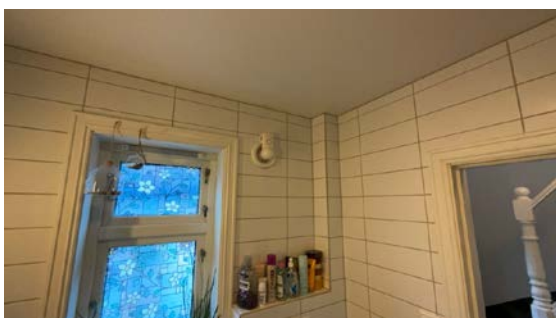
### TG 1 Ventilasjon

Det er mekanisk avtrekk.

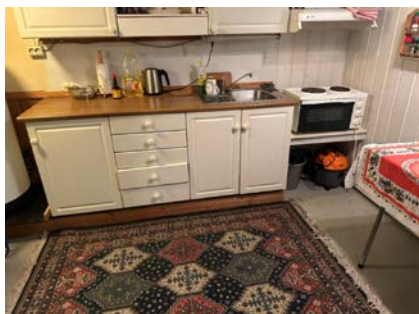
### TG 1 Overflater og innredning

Benkeplaten er av laminat. Kjøkkenet har innredning med glatte fronter. Det er kjøleskap og hybelkomfyr.
