**Salgsobjekt:** Enebolig  
**Eierform:** Eiet  
**Byggeår:** 1968  
**BRA-i/BRA Total** 194/218 kvm  
**Tomtstr.:** 1676.1 m<sup>2</sup>  
**Soverom:** 4  
**Antall rom:** 6  
**Gnr./bnr.** Gnr. 66, bnr. 675  
Gnr. 66, bnr. 677  
**Oppdragsnr.:** 1101250148

# Arkitekttegnet villa med bergvarme og utleiehybel. Stor, praktfull utsiktstomt!

# Tilstandsrapport

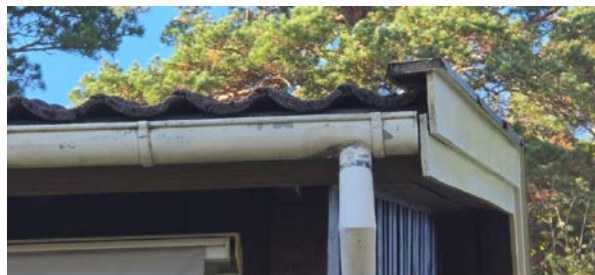
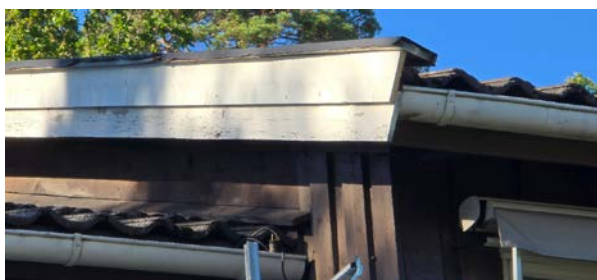
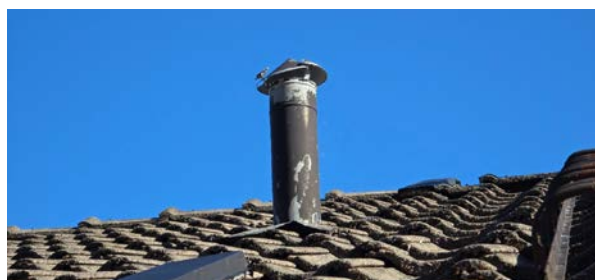
## ! TG 2 Nedløp og beslag

Det er rust på takstige og rennekroker.  
Store glipper i beslag på luftehatter og pipe på tak.

- Overvåk tilstanden jevnlig. For å få tilstandsgrad 0 eller 1 må beslag/renner/nedløp skiftes ut, men tidspunktet for når dette er nødvendig er vanskelig å si noe om.

Takstigen bør undersøkes nærmere før den brukes.  
Takrenner og nedløp, beslag og luftehatter bør skiftes sammen med takteking.

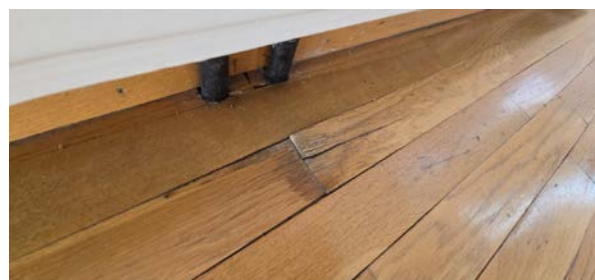
### TG 2 Overflater

Trebjelkelag i etasjeskillet mellom etasjene.  
Planavvik på 20 mm målt i stue og hall i første etasje, målt med laser over hele gulvet.

- Det er målt høydeforskjell på mellom 15-30 mm gjennom hele rommet. Tilstandsgrad 2 gis med bakgrunn i standardens krav til godkjente måleavvik.

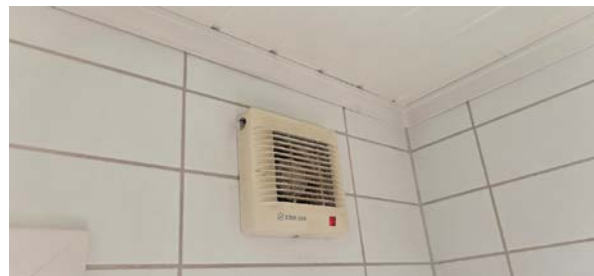
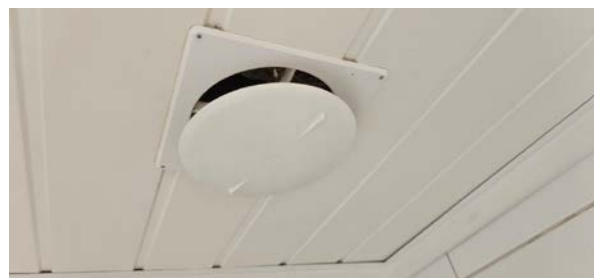
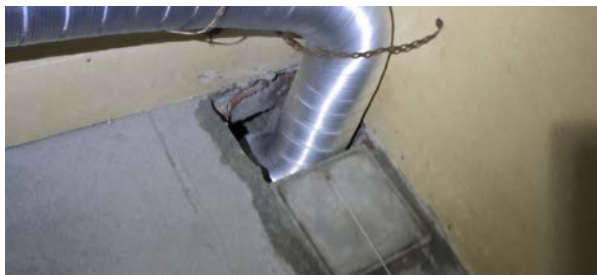
### TG 1U Tilliggende konstruksjoner våtrom

Membran nærmer seg halvparten av forventet levetid, og da det er ukjent membran anbefales det montering av dusjkabinett.

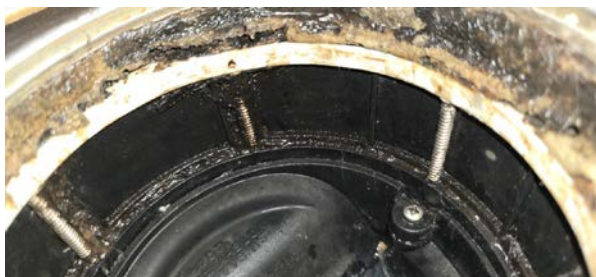
### ! TG 2 Sanitærutstyr og innredning

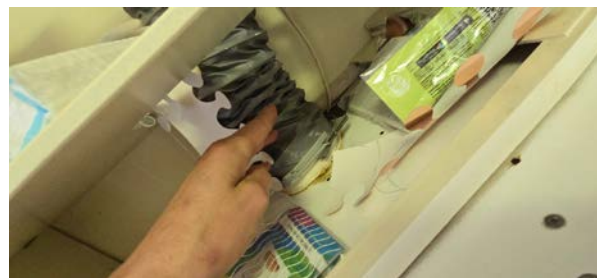
### 1. ETASJE > TOALETTRUM

Det bør monteres vannstopp, da det ikke er sluk i rommet.

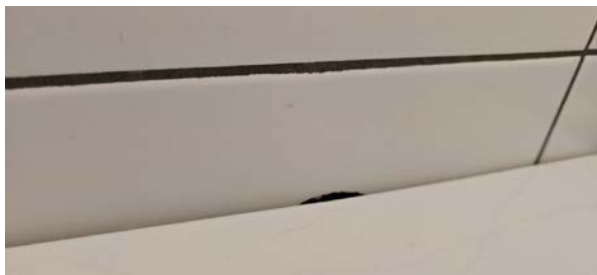
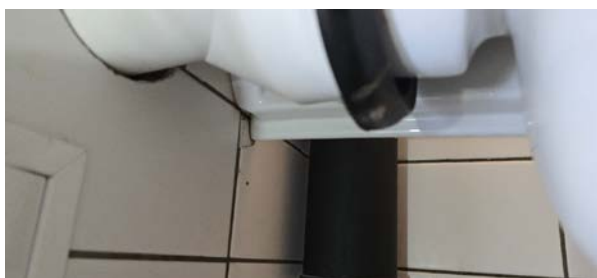
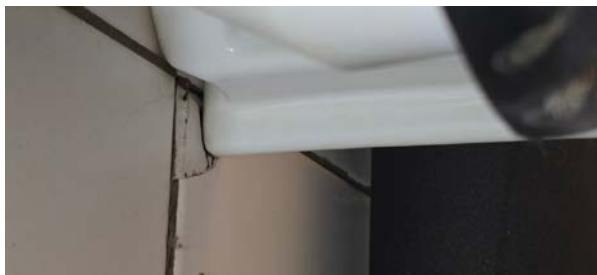
### TG 2 Vannledninger

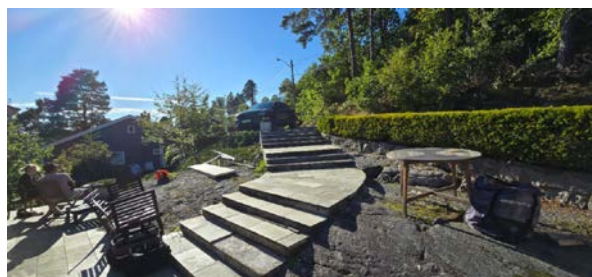
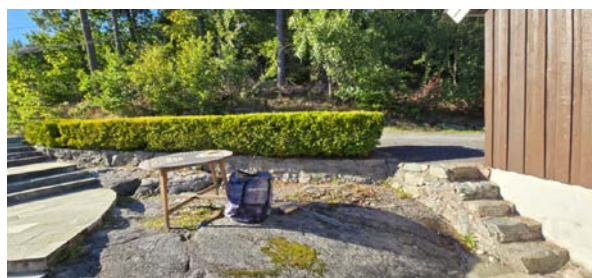
## TG 2 Terrengforhold

Skrånende tomt. Fjelltomt i nedre del.
