Tilstandsrapport

Rekkehus

Fagerliveien 25 C, 1605 FREDRIKSTAD

Befaringsdato: 04.02.2025

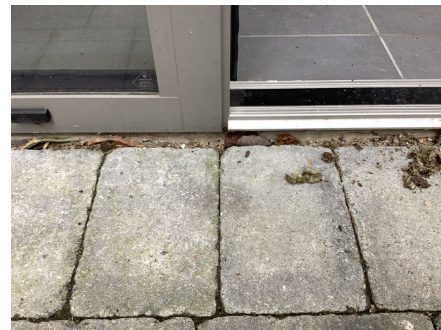
TG 1 Balkongdører

Bygningen har malte balkongdører i tre med 3-lags glass.

Ingen tilgang for å kontrollere om det er beslag under dører på balkong.

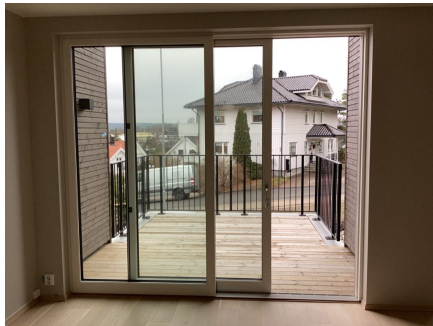
TG1 Balkonger, terrasser og rom under balkonger

Balkong oppført i trekonstruksjon med underliggende membran som ikke er tilgjengelig for inspeksjon. Rekkverk i stål.

Ingen tilgang for å kontrollere undergulv.

Det er ikke registrert nødoverløp, så det er viktig at nedløp/sluk kontrolleres og renses ofte.

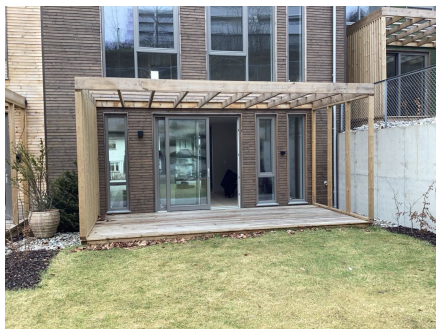
TG1 Takterasse loft

Terrasse hvor deler ligger over underliggende rom.
Oppført i trekonstruksjon med underliggende membran som ikke er tilgjengelig for inspeksjon.
Rekkverk i stål.

Ingen tilgang for å kontrollere undergulv.

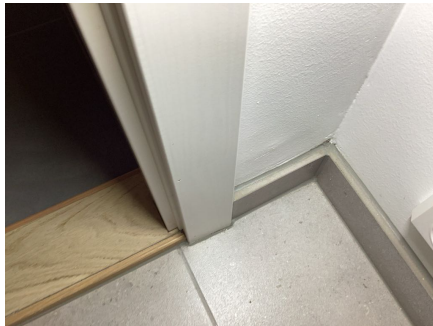
UNDERETASJE > VASKEROM/TEKNISK ROM

TG 1 Overflater Gulv

Gulvet er flislagt. Rommet har elektriske varmekabler.

Det er lokalisert noe hull lyd, men flisene viker å sitte godt. Ingen riss i fuger. Strakstiltak ikke nødvendig.

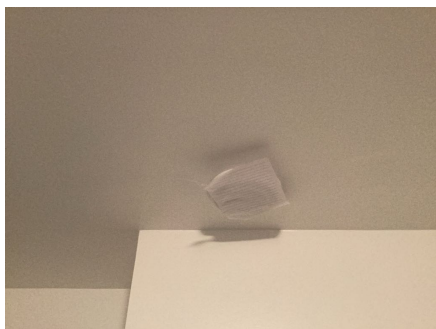
UNDERETASJE > VASKEROM/TEKNISK ROM

TG IU Tilliggende konstruksjoner våtrom

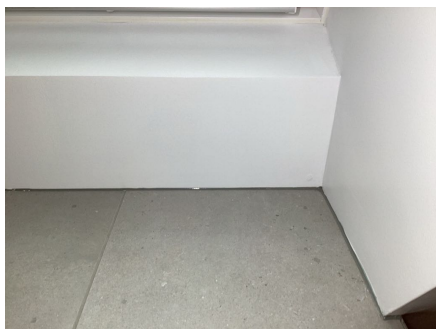
LOFT > BAD

📍 TG 1 Overflater Gulv

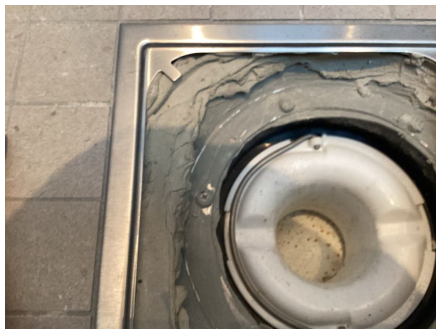
LOFT > BAD

📍 TG 1 Sanitærutstyr og innredning

Rommet har innredning med nedfelt servant, veggmontert toalett med sealingbag og dusjvegger/hjørne.

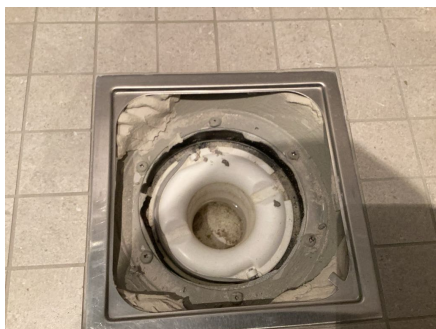
ANDRE ETASJE > BAD

TG 1 Sanitærutstyr og innredning

Rommet har innredning med nedfelt servant, veggmontert toalett veggmontert toalett med sealingbag og dusjvegger/hjørne.

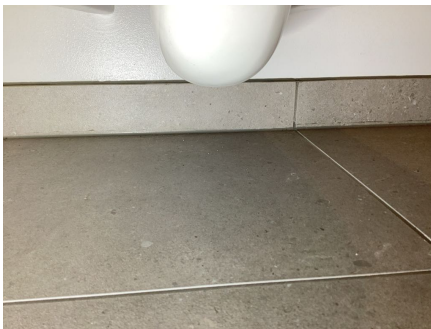
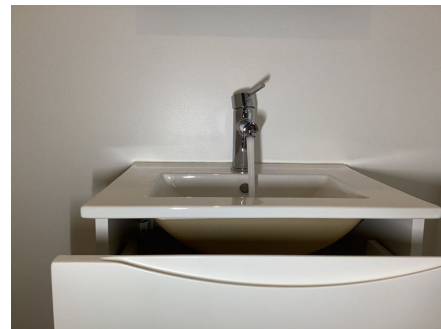
TG 1 Vannledninger

Stoppekran plassert på/i rørskap.

Rør i lukkede konstruksjoner er ikke inspisert.

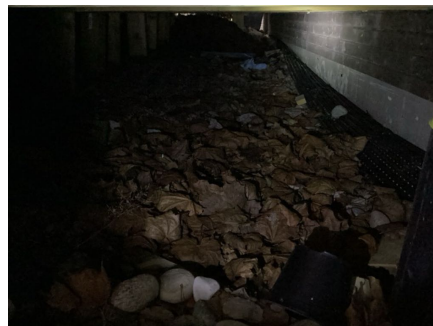
TG 1 Grunnmur og fundamenter

Bygningen har grunnmur i isolerte elementer.
