# Tilstandsrapport

Rekkehus

Fagerliveien 25 C, 1605 FREDRIKSTAD

Befaringsdato: 04.02.2025

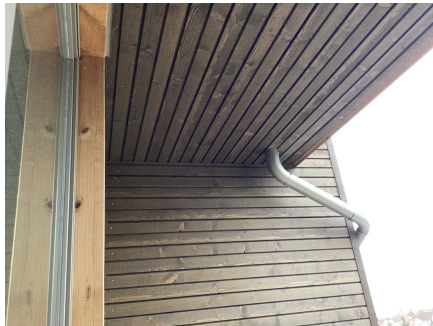
## TG 2 Veggkonstruksjon

Veggene har bindingsverkskonstruksjon fra byggeår. Fasade/kledning har liggende bordkledning.

- Det må foretas lokal utbedring.

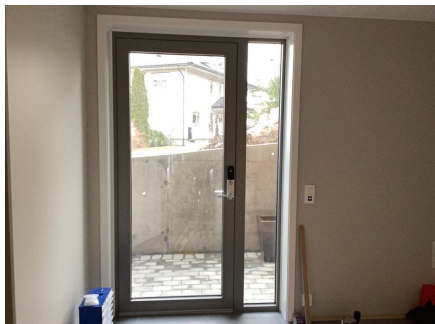
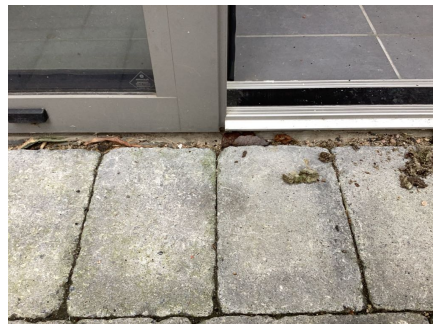
## **Balkongdører**

Bygningen har malte balkongdører i tre med 3-lags glass.

Dør er utvendig beslått med aluminium.

Ingen tilgang for å kontrollere om det er beslag under dører på balkong.

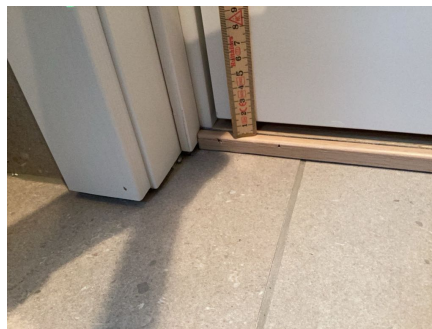
## LOFT > BAD

### Tilliggende konstruksjoner våtrom

- Det er avvik:

Våtrommet fungerer med dette avviket.

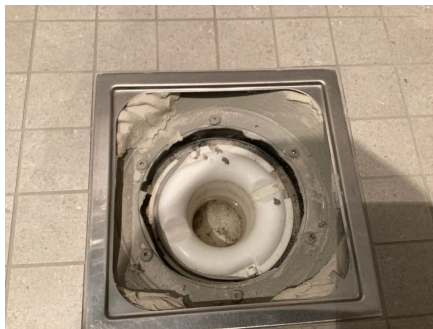
Det er plastsluk.

Ferdigattest foreligger og utbygger har gjennom søknad om ferdigattest bekreftet at alle kontrollerklæringer foreligger og at bygget er oppført iht gitte tillatelser og gjeldende forskrifter.

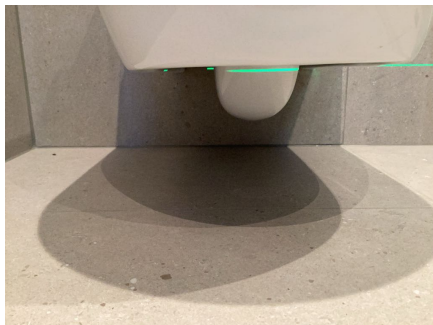
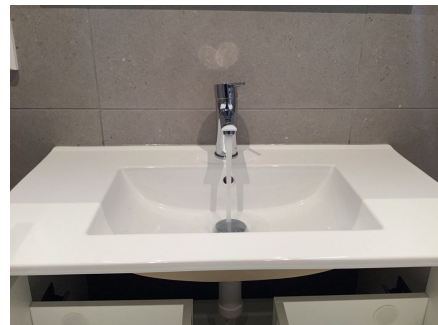
### TG 1 Sanitærutstyr og innredning

Rommet har innredning med nedfelt servant, veggmontert toalett veggmontert toalett med sealingbag og dusjvegger/hjørne.

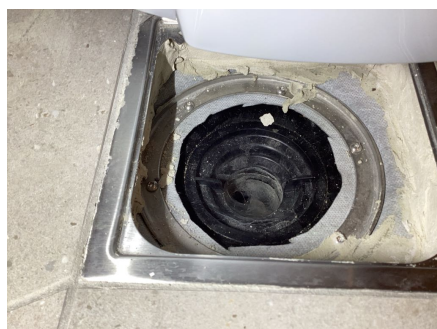
### TG 1 Sluk, membran og tettesjikt

Det er plastsluk.

Ferdigattest foreligger og utbygger har gjennom søknad om ferdigattest bekreftet at alle kontrollerklæringer foreligger og at bygget er oppført iht gitte tillatelser og gjeldende forskrifter.

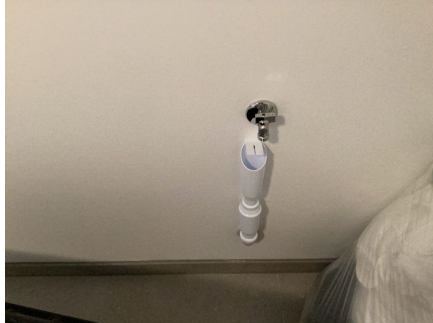
### TG 1 Sanitærutstyr og innredning

Rommet har opplegg for vaskemaskin.

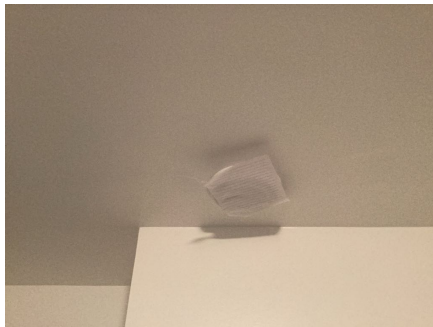
### Ventilasjon

Det er balansert ventilasjon.

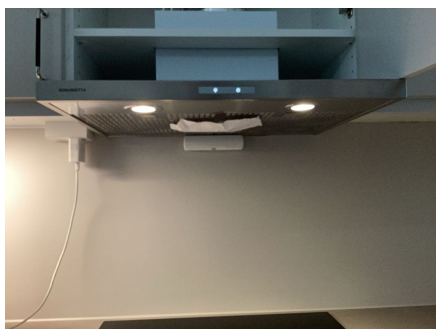
### **Avtrekk**

Det er avtrekk via balansert anlegg.

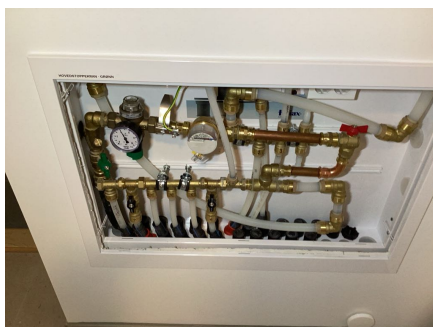
### TG 1 Vannledninger

Stoppekran plassert på/i rørskap.

Rør i lukkede konstruksjoner er ikke inspisert.

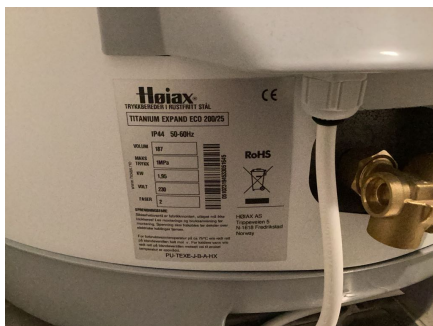
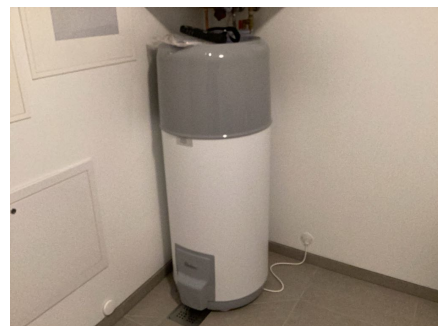
## TG 1 Varmtvannstank

Varmtvannstanken er på 187 liter.

Plassert i vaskerom.
