Kongsvegen 85, 2380 BRUMUNDDAL

Pent opparbeidet eiendom med attraktiv beliggenhet. Stor, flott og påkostet enebolig med 5 sov! Dobbelgarasje og uthus.

Befaringsdato: 10.02.2026

Rapportdato: 20.02.2026

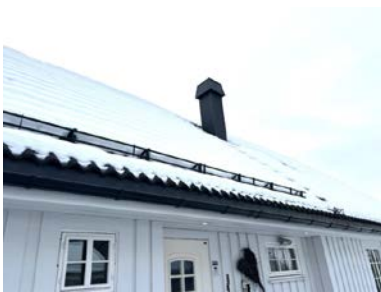
Snødekt. Snøfanger ved inngang, Beslag på pipe og stige for feier.

- Det er ikke krav om utbedring av snøfangere opp til dagens krav.

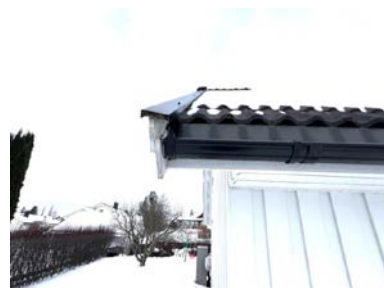
Tak på sørside,

Skjevhet i isbord.

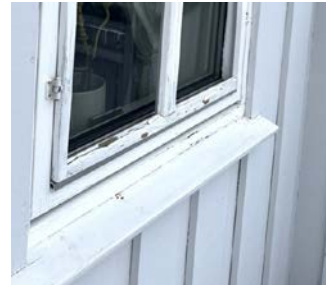
Vannbrett uten beslag.

Avflassing.

- Det bør gjøres tiltak for å lukke avviket.

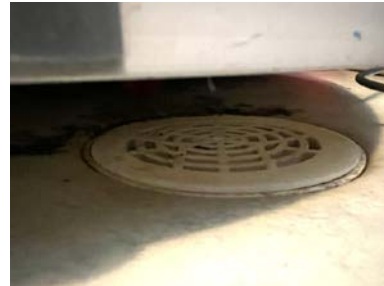
Vaskerom.

Sluk under varmtvannsbereider.

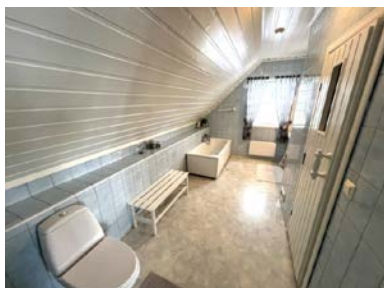
Baderom 2. etg.

Hulltaking er ikke foretatt da det allerede er påvist andre avvik. Rommet må i utgangspunktet oppgraderes. Rommet har badekar og det er istedet fuktkontrollert både badet og tilstøtende rom med egnet fuktmåleverktøy uten noen registreringer.

Bruk av badekar må opprettholdes til det eventuelt oppgraderes. Estimert kostnad er om det eventuelt etableres nytt.

Kostnadsestimat: 100 000 - 200 000

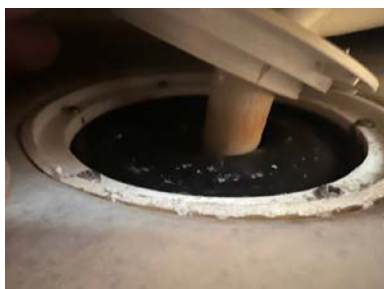
Baderom 2. etg.

Sluk under/ved badekar.

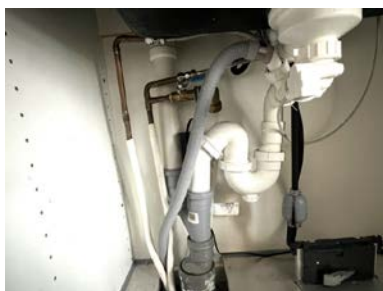
Noe irring på kobber. Teknisk rom.

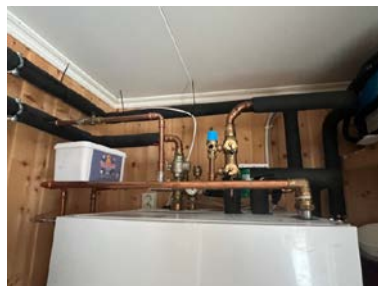
IVT Anlegg for vannbåren varme.

Åpent rørsystem/fordelingssystem i teknisk rom. Det er sluk i rommet med mulighet for avrenning for eventuelt lekkasjevann til sluk.

Åpent rørsystem.

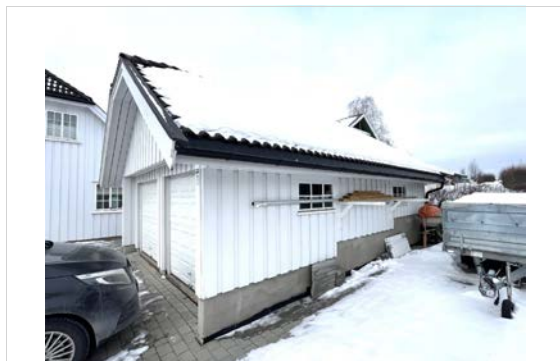
Utvendig synlig grunnmurspapp er løs fra grunnmur.
