Gravbergsvegen 4249, 2438 GRAVBERGET

**GRAVBERGET**

# Oppfyll idyllen på Finnskogen !

| Tilstandsrapport ..... | 77 |

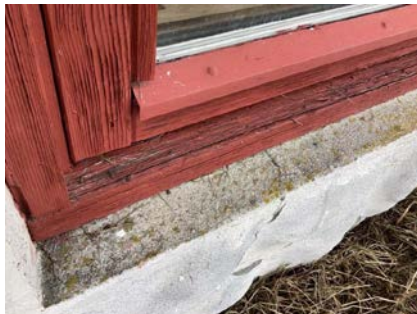
Eksempel på slitasje.

Reparasjon eller utskifting av vindu med blyglass,  
Utskifting av vindu som er tett fra innside og utside.

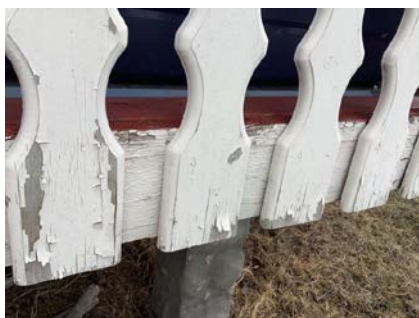
Eksempel på slitasje.

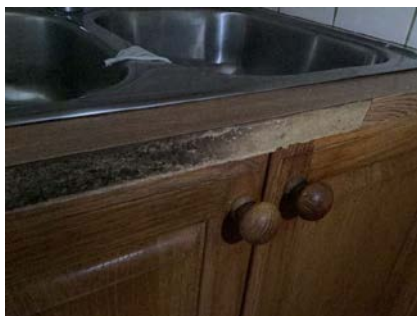
Lamell har løsnet fra benkeplate.

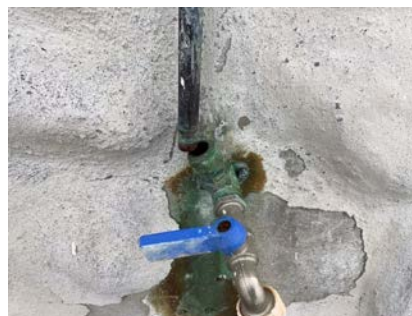
Løs kobling på utvendig kran.

- Tidspunkt for utskiftning av vannledninger nærmer seg.
- I forbindelse med oppgradering av våtrom vil det være naturlig med utskiftning av rør.
- Utette rørkoblinger må skiftes/utbedres.
