# Tilstandsrapport

Fritidsbolig

Korgfjellvegen 473 E, 8672 ELSFJORD

Befaringsdato: 26.06.2025

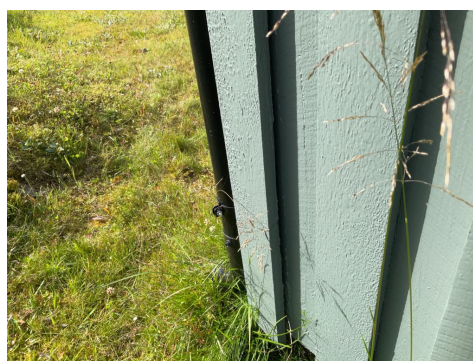
- Det er påvist spredte råteskader i bordkledningen.
- Det er avvik:

Løsnet stående trekledning.

- Råteskadet trekledning må skiftes ut.
- Tiltak:

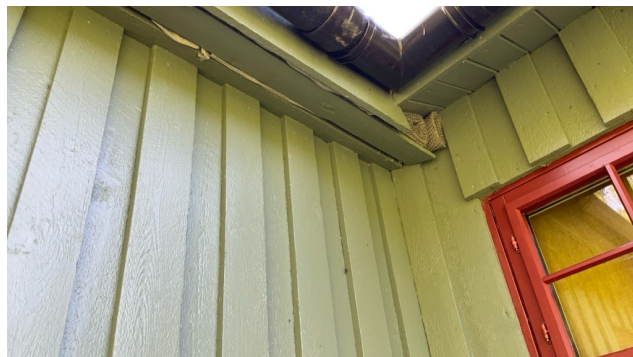
- Det er påvist avvik rundt gjennomføringer i takflaten.
- Det er påvist fukt/råteskader i takkonstruksjonen.
- Det er påvist fuktskjolder/skader i takkonstruksjonen.
- Konstruksjonene har omfattende skjevheter.
- Det er registrert skader etter aktivitet av skadedyr

Provisorisk tetting er utført

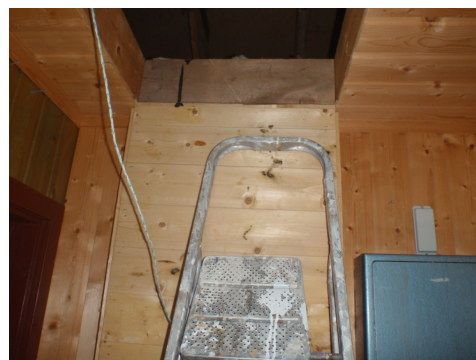
Loftsluke til kaldloft er uisolert og tetting dårlig, og har ikke nedfellbar stige

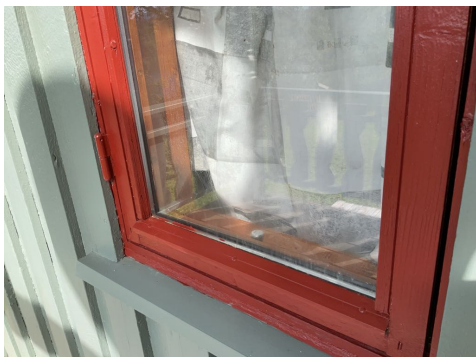
- Det er påvist at enkelte vinduer er vanskelig å åpne/lukke.
- Det er påvist avvik rundt innsetningsdetaljer.
- Det er påvist noen glassruter som er punktert eller sprukne.

Punkttert glass i vindu

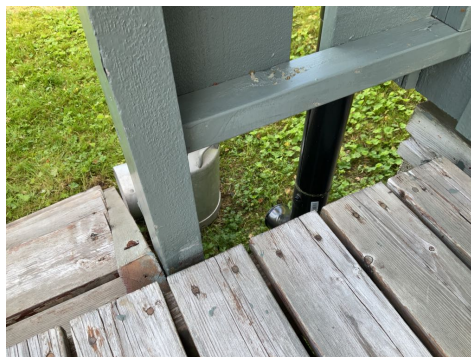
Over 10 cm åpning mellom rekkverk og gulv

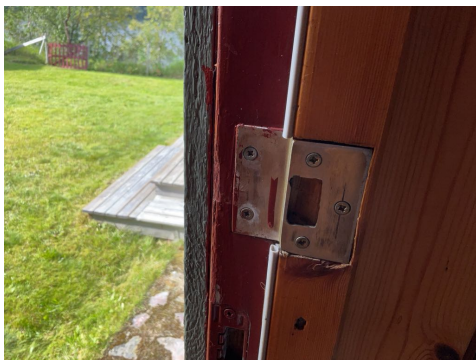
Manglende tettelist.

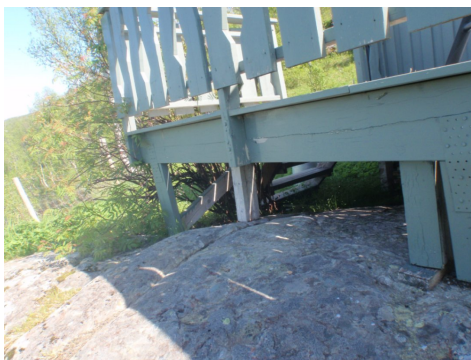
Svak og noe provisorisk innfesting og understøttelse av balkong

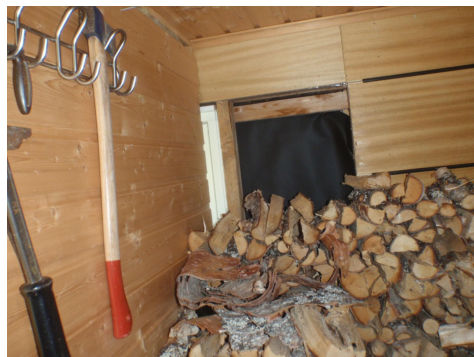
Manglende ferdigstillelse av overflater.

Ferdigstillelse av overflate, komplettering av listverk og plater.

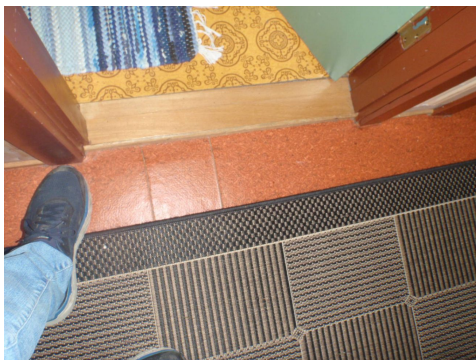
Laveste punkt i gang. Gulvbelegg er løst, store skjevheter.

Nærmere undersøkelse av fundamentering og grunnforhold.  
Kostnadsestimat gjelder nærmere undersøkelser

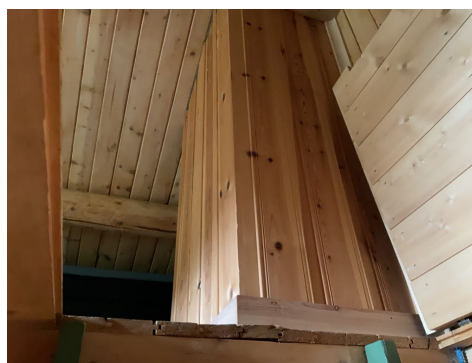
Alle 4 sider er kledd igjen på hems og i kjøkken

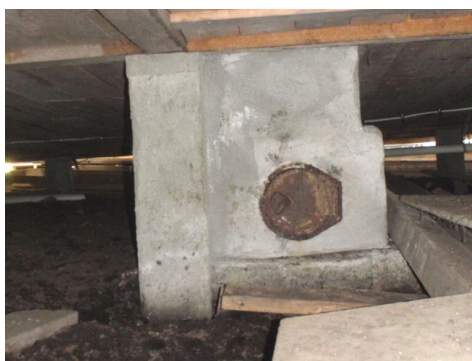
Løst trevirke i nærhet av sotluke må fjernes

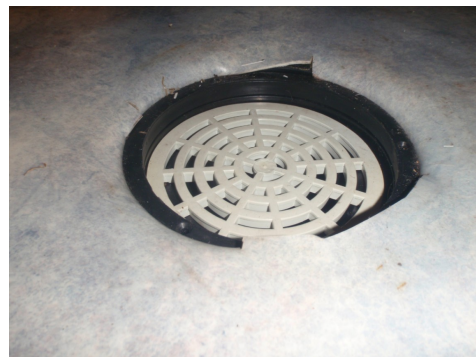
Belegg er ikke klemt i sluk
