Korgfjellvegen 473E, 8672 ELSFJORD

**Fritidsbolig med naturskjønn  
beliggenhet og gode solforhold -  
Innlagt strøm og Cinderella toalett**

| Tilstandsrapport ..... | 43 |

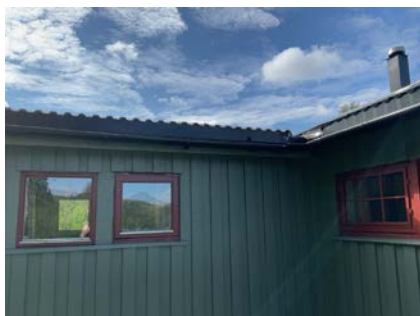
Provisorisk tetting av skjøt, Takfotbedlag er ikke ført ned i takrenne

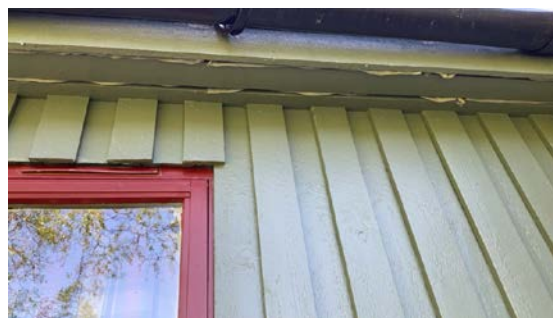
Provisorisk tetting er utført

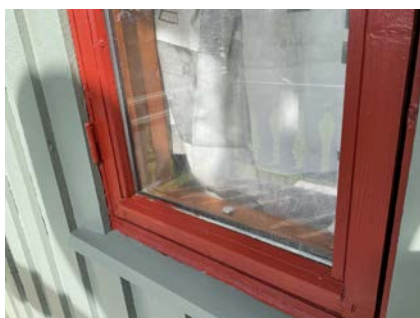
- Det er påvist at enkelte vinduer er vanskelig å åpne/lukke.
- Det er påvist avvik rundt innsetningsdetaljer.
- Det er påvist noen glassruter som er punktert eller sprukne.

Punkttert glass i vindu

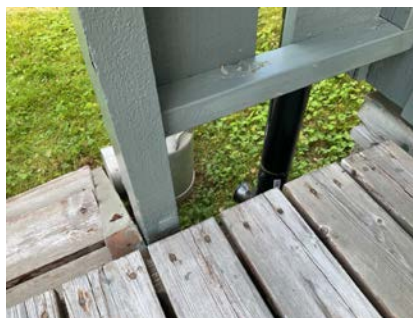
Over 10 cm åpning mellom rekkverk og gulv

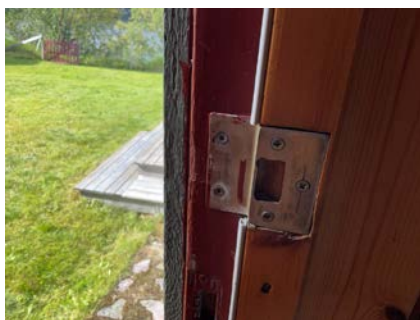
Manglende tetteliste.

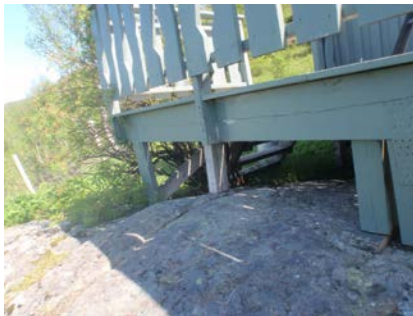
Balkongen er fundamentert delvis på flell og delvis på terreng. Deler av fundamenteringen er noe provisorisk og bør forsterkes. Det er tørkesprekker og noe skader på enkelte gulvbord.

Svak og noe provisorisk innfesting og understøttelse av balkong

- Det er ikke krav om utbedring av rekkverkshøyde opp til dagens forskriftskrav.
- De påviste skader må utbedres.

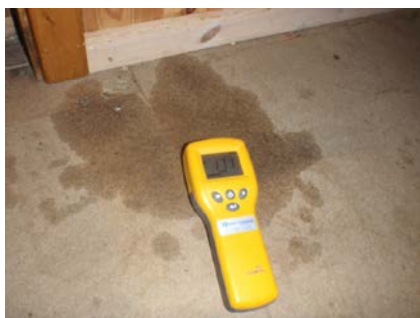
Kun sponplater på gulv i gang/bi-inngang. Søl etter olje/ukjent veske.

Ferdigstillelse av overflate, komplettering av listverk og plater.

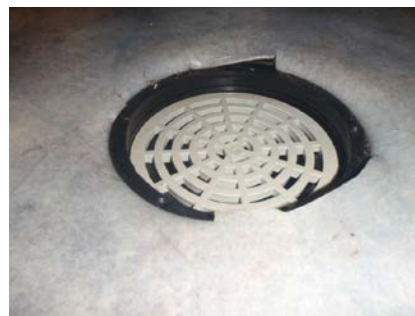
Belegg er ikke klemt i sluk

Kostnadsestimatet gjelder nærmere undersøkelser, kommunen må kontaktes.

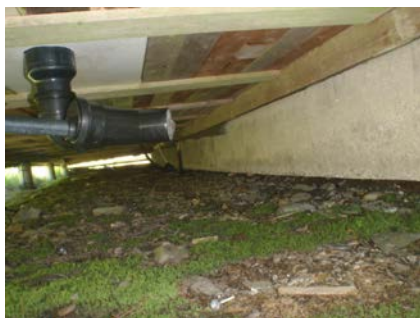
Avløp fra sluk fra rom med dusjkabinett, er plugget
