Sollia 9, 4480 KVINESDAL

**Hamrebakken - Enebolig med fin  
utleiedel på flott utsiktstomt!  
Boligen har renoverert utleiedel!**

| Tilstandsrapport ..... | 47 |

Befaringsdato: 22.01.2026

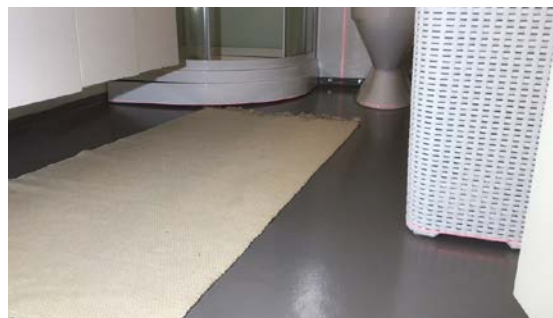
### 1 ETASJE > BAD

## TG 2 Sluk, membran og tettesjikt

- Det er viktig å merke seg at levetiden til en membran varierer basert på kvalitet, installasjon og bruk. Eldre membraner kan bli sprø og sprekke opp, noe som fører til at de mister sin vanntettende funksjon. Dette kan resultere i vannlekkasjer gjennom vegger og gulv og fuktskader.
- Eldre sluk av plast er ofte utsatt for lekkasjer og særlig i overganger. Eventuelle lekkasjer kan medføre fuktskader på tilleggende konstruksjoner.

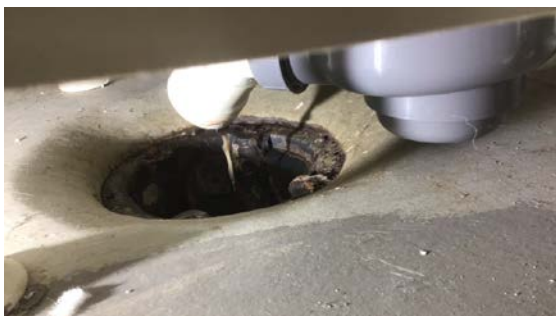
1 ETASJE > BAD

## 1 TG 1 Sanitærutstyr og innredning

Det er montert baderomsinnredning med nedfelt vask, toalett, dusjkabinett.

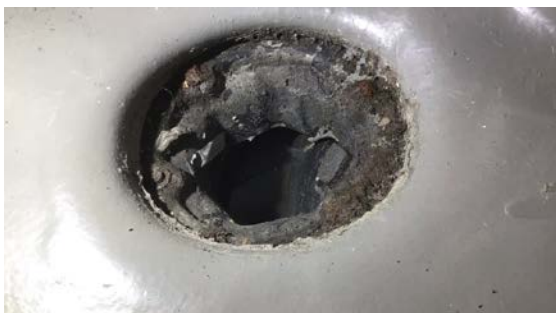
KJELLER > BAD/VASKEROM

## TG 1 Sanitærutstyr og innredning

Det er montert baderomsinnredning med nedfelt vask, toalett, dusjkabinett, vaskekum og opplegg for vaskemaskin.
