Sollia 9, 4480 KVINESDAL

**Hamrebakken - Enebolig med fin  
utleiedel på flott utsiktstomt!  
Boligen har renoverert utleiedel!**

Befaringsdato: 22.01.2026

Rapportdato: 25.01.2026

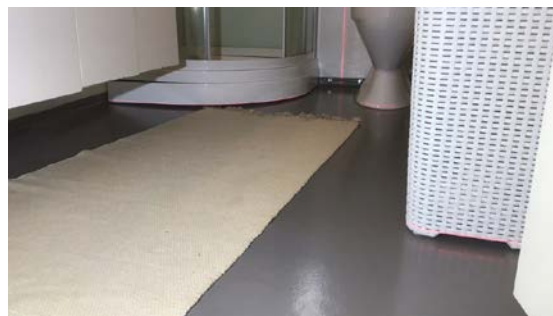
### 1 ETASJE > BAD

## TG 2 Sluk, membran og tettesjikt

- Det er viktig å merke seg at levetiden til en membran varierer basert på kvalitet, installasjon og bruk. Eldre membraner kan bli sprø og sprekke opp, noe som fører til at de mister sin vanntettende funksjon. Dette kan resultere i vannlekkasjer gjennom vegger og gulv og fuktskader.
- Eldre sluk av plast er ofte utsatt for lekkasjer og særlig i overganger. Eventuelle lekkasjer kan medføre fuktskader på tilleggende konstruksjoner.
