Nedre Feda 43  
"Simonhuset"

# Tilstandsrapport

# Gnr. 10, Bnr. 203

Befaringsdato: 06.04.2022

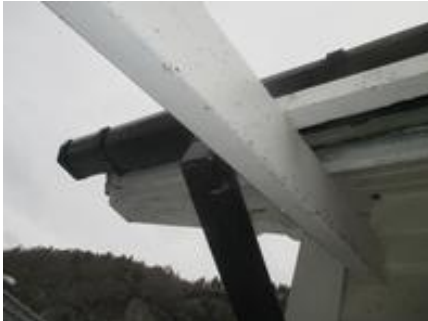
TG 2

De fleste takrenner og nedløp er av plast av forskjellige typer. Noen nyere stålrenner og nedløp i mot elva.

Takrenner med tilhørende deler er noe slitt.

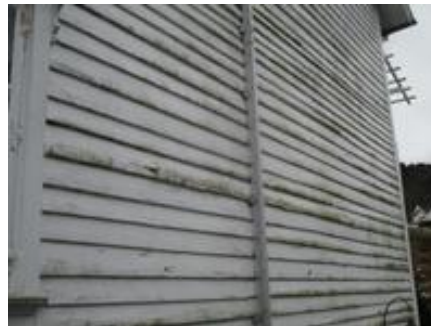
TG 2

Eldre tømmerkonstruksjon som er blitt flyttet i 1904 og kun mindre deler av denne er synlig for vurdering. (noe på kott på loftet)  
Kledd med liggende dobbelfals kledning i mot vei og noe nyere kledning av samme type på ene endeveggen i fra begynnelsen av 80-tallet.  
Ellers eldre liggende tykkebord og noe stående tynn panel i ene gavlveggen.

Eldre opprinnelig liggende kledning av tykke bord.

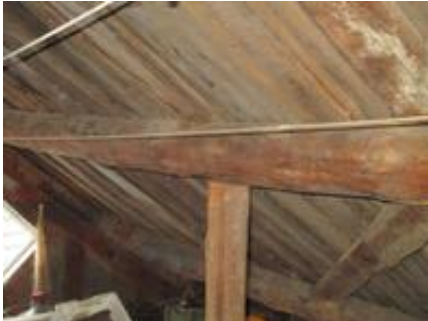
TG 2

Takkonstruksjonen er bygget opp som et åsetak med undertak av under og påbord.

Åsetak med undertak av under og påbord.

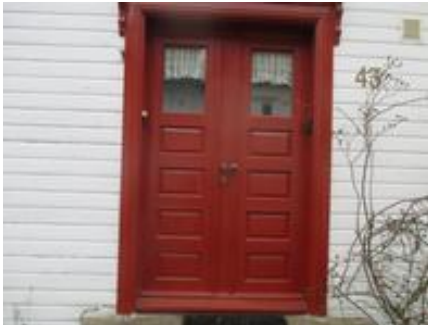
TG 1

Tofløyet hoveddør ble laget ny av kjerneved i 2005 etter gamle bilder.

Nyere ytterdør i fra 2005

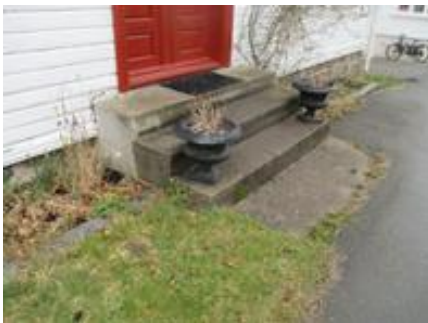
TG 1

Støpt trapp ved inngangsparti.

Støpt trapp.

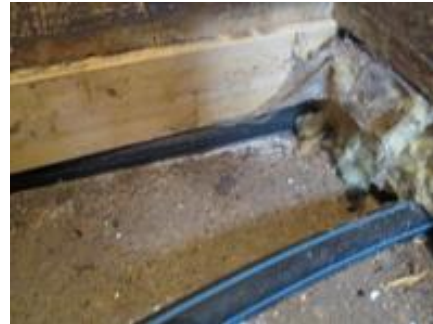
Er oppforede gulv med isolasjon og furugulv. Inspeksjonsluke ble tatt opp og konstruksjonen vurdert.

Hulltaking er ikke fortatt. Rommet har en konstruksjon som gjør hulltaking unødvendig.

Inspeksjonsluke i oppforede gulv.

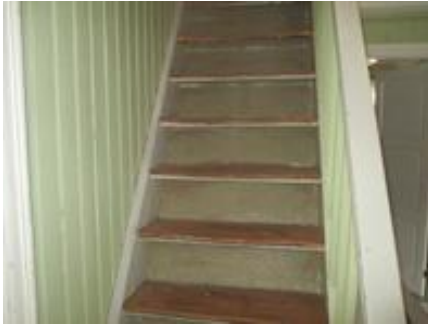
TG 2

Eldre trapper med tette opptrinn ved hovedinngangen og er også et trapperom i mot elva.

Enkel trapp til loftet.

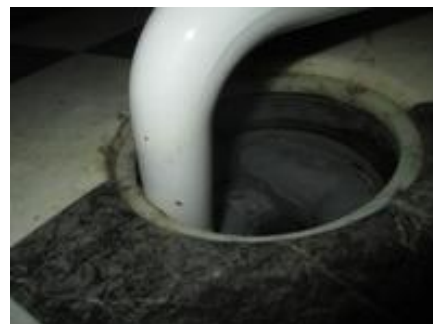
TG 1

Rommet har synlig vinylbelegg med oppkant som tettesjikt.

Sluk under dusjkabinett.

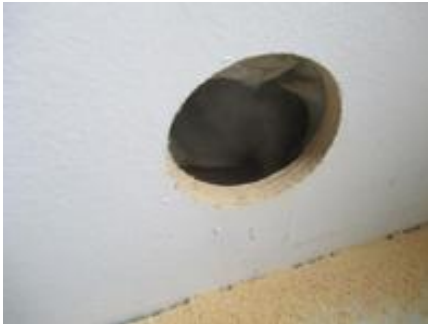
TG 1

Hulltaking er foretatt i fra trappegangen, uten å påvise unormale forhold.

Hulltaking i fra trappegangen

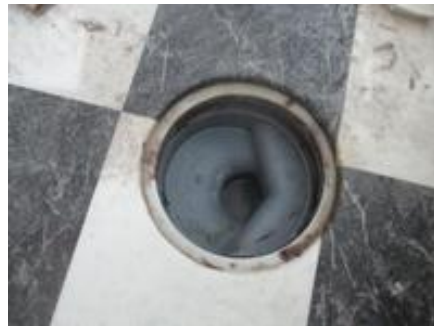
TG 1

Rommet har synlig vinylbelegg som tettesjikt.

Sluk under dusjkabinett

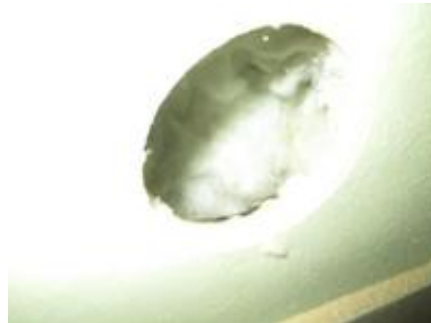
TG 1

Hulltaking er foretatt i fra trappegangen, uten å påvise unormale forhold.

Hulltaking i fra trappegang i mot dusjkabinett.

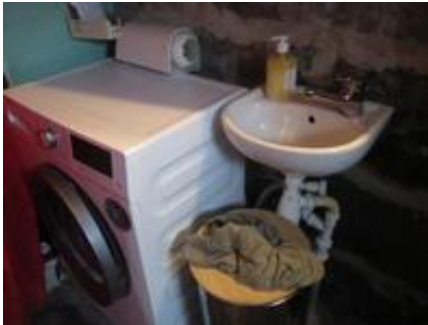
TG 1

Servant, toalett, dusjvegg/hjørne og opplegg for vaskemaskin.

Enkelt vvs utstyr.

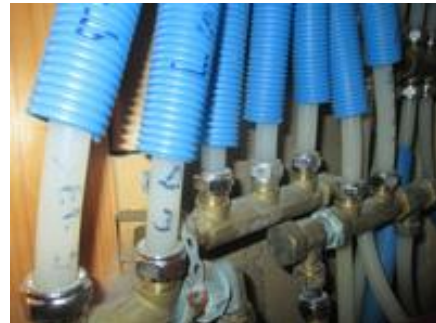
TG 2

Plastrør (rør i rør) med åpne koblinger i kjeller ved bad/vaskerom. (uten fordelerskap)

Åpne koblinger uten fordelerskap.

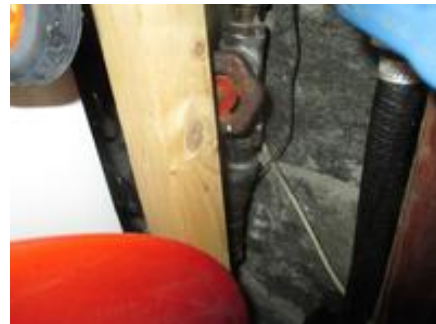
Innvendig stoppekran i et skap på kjøkken i kjeller.

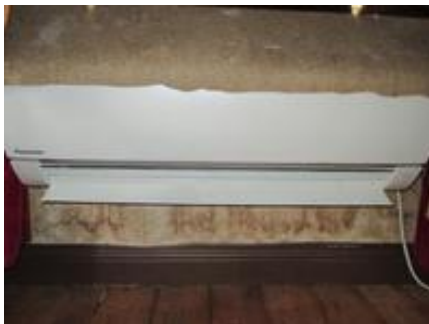
TG 1

Varmepumpe er blitt installert i hver etasje.

Varmepumpe er installert i hver etasje.

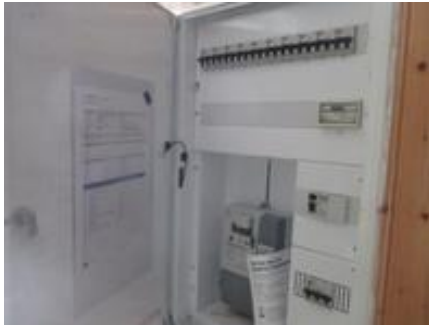
Sikringsskap i andre etasje.

En gjennomgang av noe eldre anlegg av fagfolk ved jevne mellomrom anbefales.

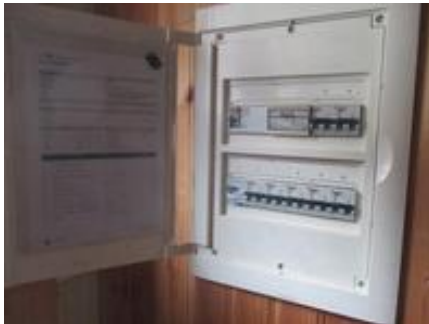
Sikringsskap i første etasje.

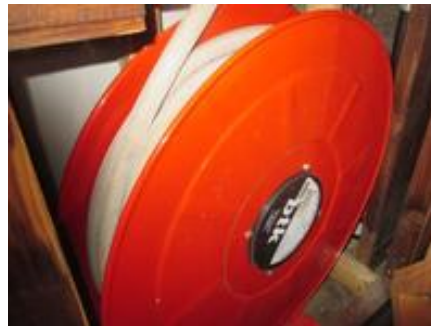
Boligen har røykvarsler, brannslukningsapparat og brannslange i selskapslokale.

Brannslange i selskapslokale.

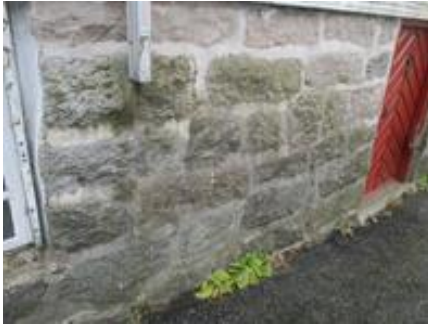
TG 1

Tykk grunnmur av større natursteinsblokker utvendig med tilhørende fuger i mellom.

Tykk grunnmur av natursteinsblokker.
