Nedre Feda 43, 4485 FEDA

**Feda / Simonhuset! Innholdsrik kombinasjonsbolig med to leiligheter, selskapslokale i kjelleren, båtplass/strandlinje!**

Innhold

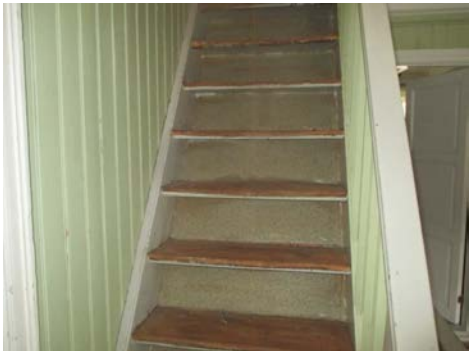
TG 2

Enkel trapp til loftet.

Innvendige trapper:  
Vurdering av avvik:  
• Det mangler håndløper på vegg i trappeløpet.  
Konsekvens/tiltak  
• Håndløper bør monteres, men det var ikke krav på byggetidspunktet.  
Kostnadsestimat: Ingen umiddelbar kostnad.

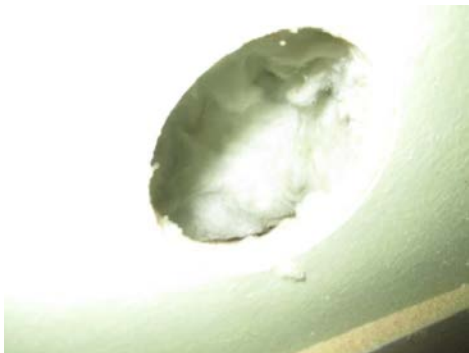
Hulltaking er foretatt i fra trappegangen, uten å påvise unormale forhold.

Hulltaking i fra trappegang i mot dusjkabinett.

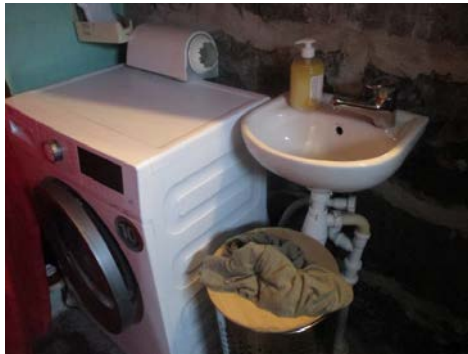
Servant, toalett, dusjvegger/hjørne og opplegg for vaskemaskin.

Enkelt vvs utstyr.

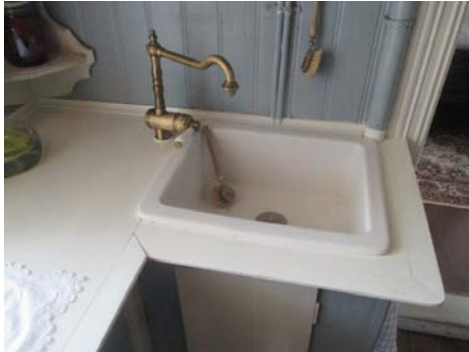
Oljet furugulv, malt panel på vegger og malt himling med synlige gulvbjelker. Plassbygget innredning i gammel stil.

Plassbygget innredning.

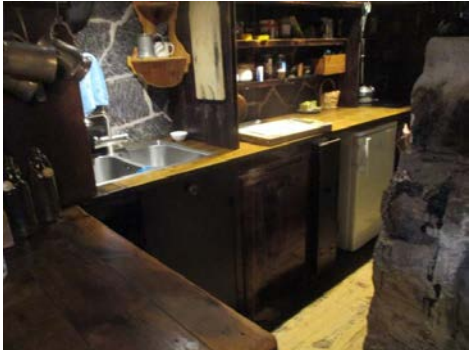
Furugulv som er blitt behandlet, synlig grunnmur og belegg i mellom benk og overskap.

Plassbygget innredning.

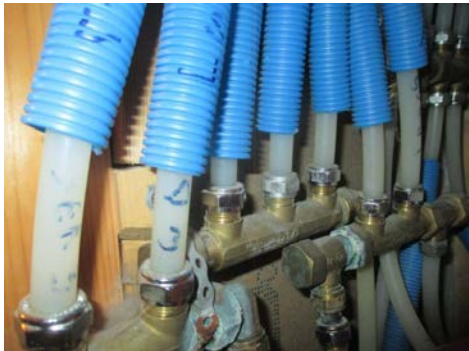
TG 2

Plastrør (rør i rør) med åpne koblinger i kjeller ved bad/vaskerom. (uten fordelerskap)

Åpne koblinger uten fordelskap.

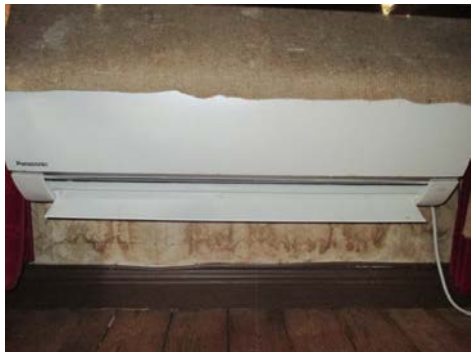
Varmepumpe er blitt installert i hver etasje.

Varmepumpe er installert i hver etasje.

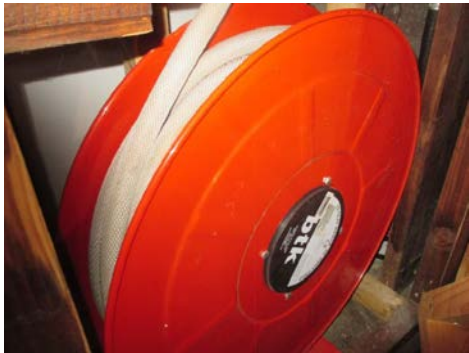
Boligen har røykvarsler, brannslukningsapparat og brannslange i selskapslokale.

Brannslange i selskapslokale.
