Nedre Feda 43, 4485 FEDA

Feda / Simonhuset! Innholdsrik kombinasjonsbolig med to leiligheter, selskapslokale i kjelleren, båt plass/strandlinje!

Tilstandsrapport

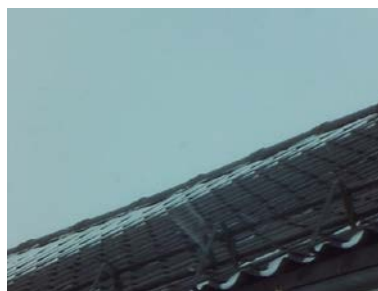
Stål/aluminiumsplater.

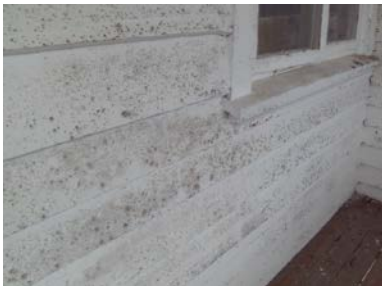
En del svertesopp enkelte steder.

Ellers må det regnes en del vedlikehold og enkelte utskiftninger av bord nå og på noe sikt på grunn av normal slitasje og elde. Trenger fasadevask på steder som ikke nylig er blitt malt.

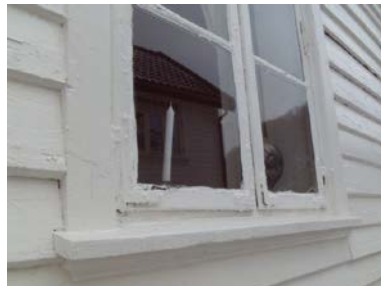
Deler av gammel kledning med tilhørende belistninger.

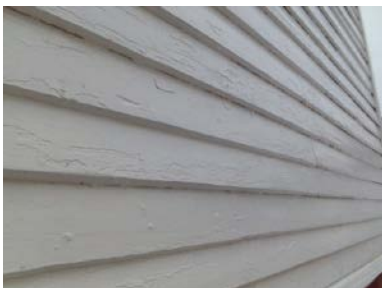
Eldre opprinnlig kledning av tykkebord.

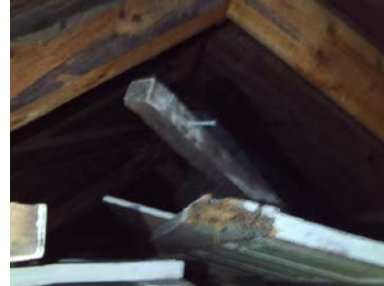
Et mindre loft over deler som er innredet.

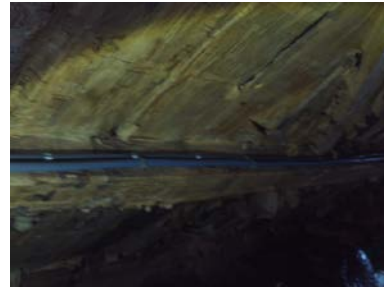
Ene knott med aviser på undertaket.

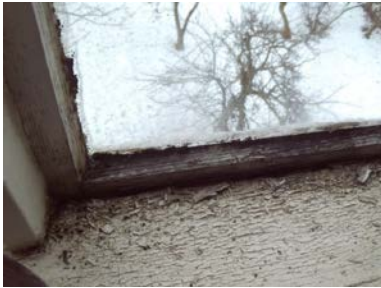
Vindu på øverste loftet.

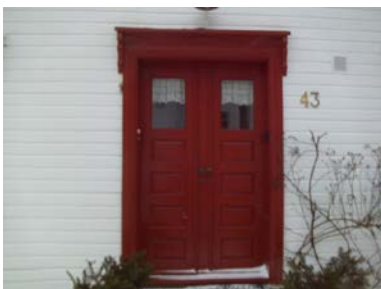
Tofløyet hoveddør ble laget ny av kjerneved i 2005 etter gamle bilder.

Tofløyet hoveddør.

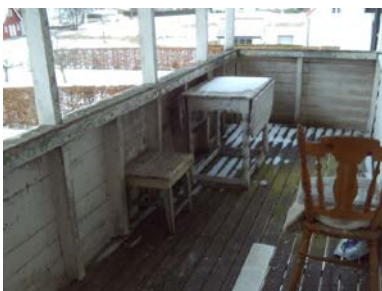
- Det er påvist fukt-/råteskader i konstruksjonen.
- Konstruksjonene har skjevheter.

Deler av veranda.

- Lokal utbedring må utføres.
- Gjennomføre ytterligere undersøkelser og foreta utbedring av skade.
- Råteskadede konstruksjoner må skiftes ut.

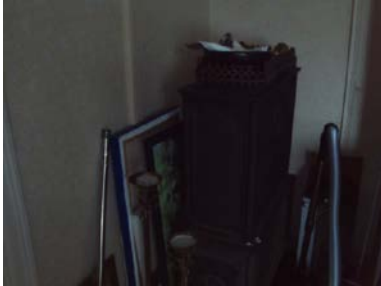
Flere eldre vedovner i boligen.

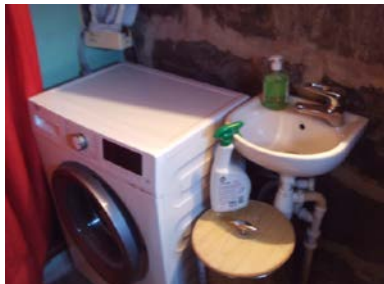
Deler av sanitærutstyr.

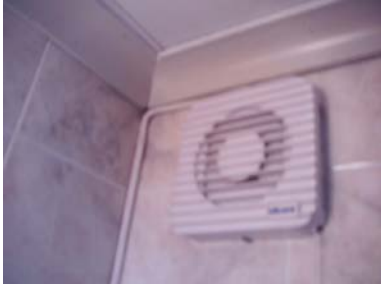
Vifte i ytterveggen.

- Det bør etableres tilfredsstillende tilluft til våtrom f.eks. luftespalte ved dør e.l.
- Over tid kan manglende tilluftsventilering resultere i mugg- og soppdannelse, spesielt på steder som ikke får god nok luftgjennomstrømning.

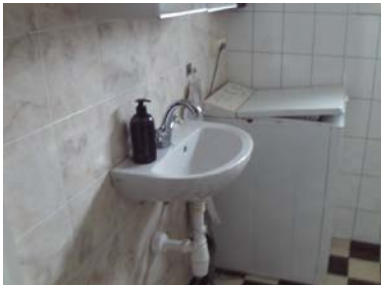
Servant.

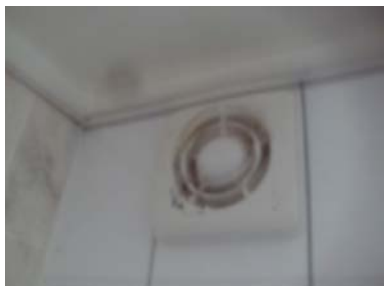
Vifte i ytterveggen.

- Det bør etableres tilfredsstillende tilluft til våtrom f.eks. luftespalte ved dør e.l.
- Over tid kan manglende tilluftsventilering resultere i mugg- og soppdannelse, spesielt på steder som ikke får god nok luftgjennomstrømning.

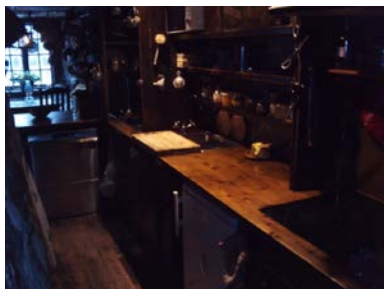
Furugulv som er blitt behandlet, synlig grunnmur og belegg i mellom benk og overskap.
Plassbygget innredning.

Deler av innredningen.

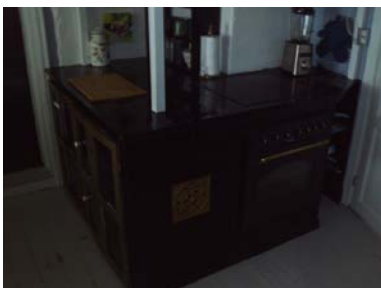
Malt furugulv, malt panel på vegger og malt himling med synlige gulvbjelker.
Plassbygget innredning i gammel stil.

Deler av innredningen.

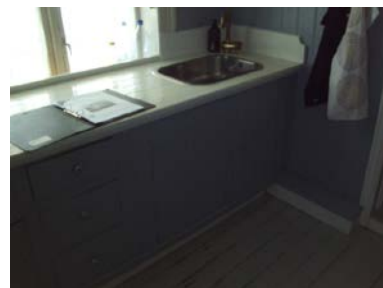
Plassbygget.

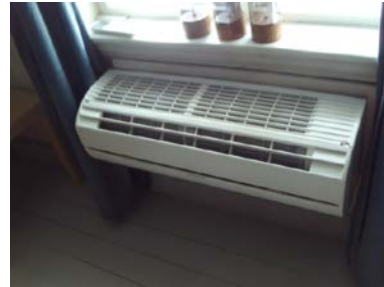
- Det er ikke behov for utbedringstiltak siden varmesentralen fungerer i dag, men ut ifra alder kan skader plutselig oppstå på eldre anlegg.

Eldre model i første etasje.

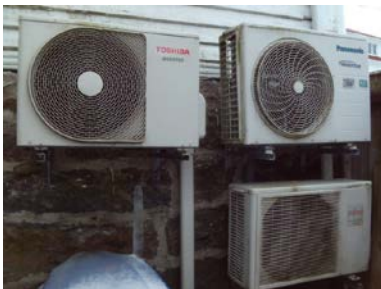
Tre ytterdeler.

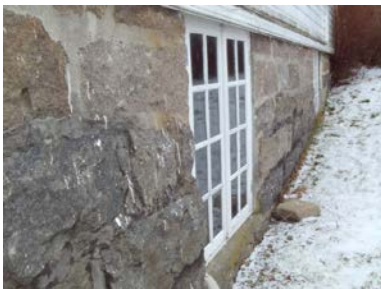
Ingen synlig fuksikring inntil grunnmur.

- Det må gjennomføres ytterligere undersøkelser.
- Overvåk tilstanden jevnlig. For å få tilstandsgrad 0 eller 1 må dreneringen skiftes ut, men tidspunktet for når dette er nødvendig er vanskelig å si noe om. Bruken av underetg/kjeller vil og være avgjørende.

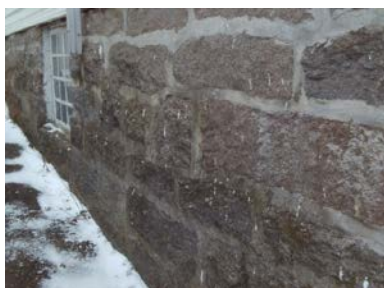
Tykk grunnmur av større natursteinsblokker utvendig med tilhørende fuger i mellom.

Deler av grunnmur.
