Paulinehagen 10, 4322 SANDNES

**Lekker enebolig med god standard  
og kjekk planløsning  
4 soverom - 2 bad - 2 stuer  
Separat vaskerom - carport!**

Nøkkelinformasjon .....	2
Om eiendommen .....	4
Egenerklæring .....	56
Tilstandsrapport .....	62
Nabolagsprofil .....	125
Budskjema .....	135

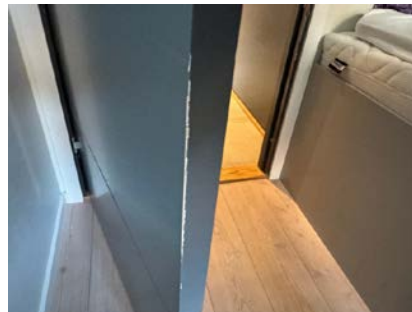
Foto viser eksempel p  overflateslitasje p  inv. d r.

Inv. d rer overflatebehandles ved behov/ eget  nske.

D rh ndtak etterstrammes p  alle d rer.

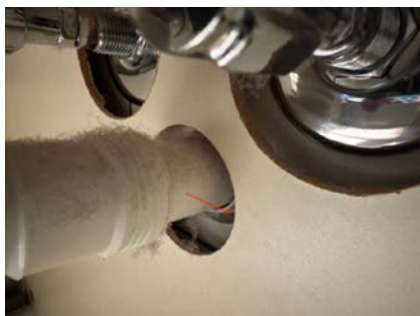
Foto viser manglende fugemasse mellom flis og avløpsrør for servant.

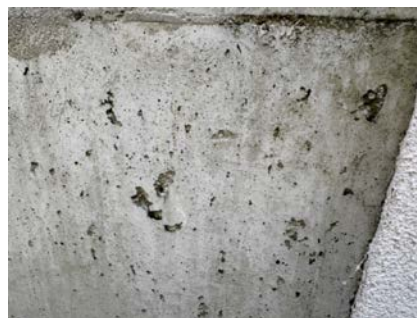
Uthulinger i grunnmur.

ANBEFALTE TILTAK/ YTTERLIGERE UNDERSØKELSER ANBEFALES:  
Grunnmur holdes under jevnlig kontroll og utbedringer ved pussing av synlig overflate anbefales.

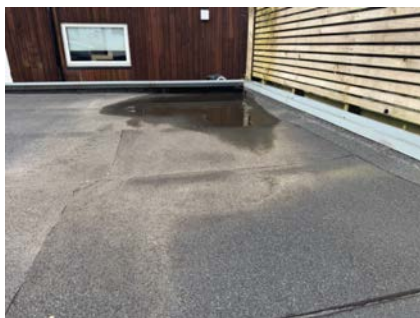
Foto viser gjenstående vann på overflaten.

Overvåk tilstanden jevnlig, anbefales en utvidet kontroll ved taktekker. Pløser utbedres ved å fjerne takpapp i området og etablere/ utjevne fallet i området.

For å få tilstandsgrad 0 eller 1 må tekkingen skiftes ut, men tidspunktet for når dette er nødvendig er vanskelig å si noe om.
