Sønsterudveg 15, 2280 GJESÅSEN

**GJESÅSEN**

# Tilstandsrapport

Befaringsdato: 11.02.2026

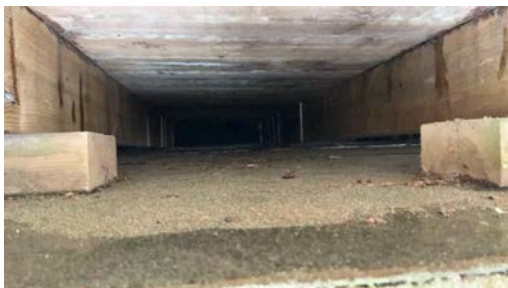
Tekking med papp under veranda.

Foreløpig er det kun behov for vedlikehold av overflater ut fra hva som er synlig på befaring.
