Lindekleivvegen 6B, 4706 VENNESLA

**Lindekleiv! Fin enebolig med  
sentral beliggenhet og gode  
solforhold.**

Innhold

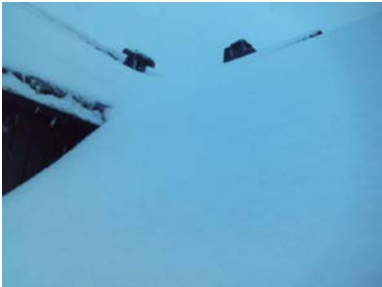
Taktekkingen var dekket av snø.

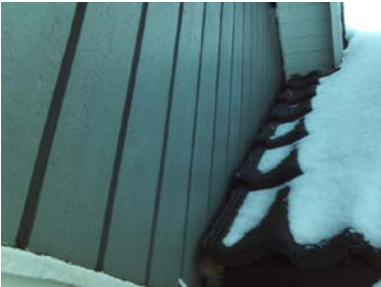
Mangler et vannbord overbygg inngangsarti.

Vannbord må monteres i mot hoveddelen ved overbygg inngangsparti for å unngå lekkasjer og noe utskiftning av vindskier må beregnes.

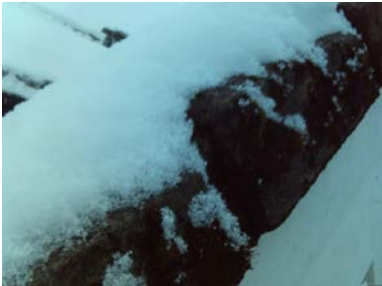
Gavlstein med noe mose.

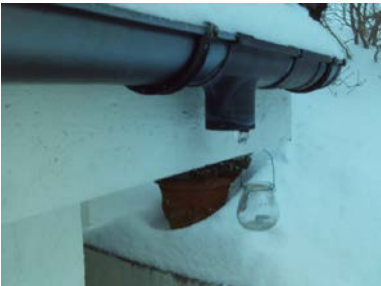
Taknedløp mangler.

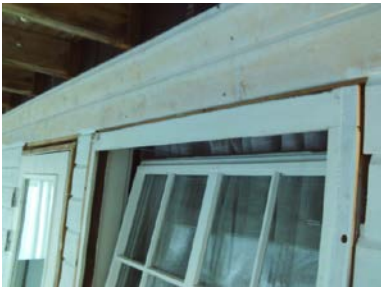
Kledningen er noe soltørket og værslitt på de mest utsatte steder som har resultert i at den har sprukket noe opp. Fasade som er kledd på nytt mangler belistninger. Konsekvens/tiltak: En del vedlikehold må beregnes på fasader av kledningsbord med enkelte utskiftninger på noe sikt på grunn av normal slitasje og elde. Fasade som er kledd på nytt må belistes for å unngå inndriv av fuktighet bak kledningen.

Mangler belistninger på fasade som er kledd på nytt.

kledningsbord med enkelte utskiftninger på noe sikt på grunn av normal slitasje og elde. Fasade som er kledd på nytt må belistes for å unngå inndriv av fuktighet bak kledningen.

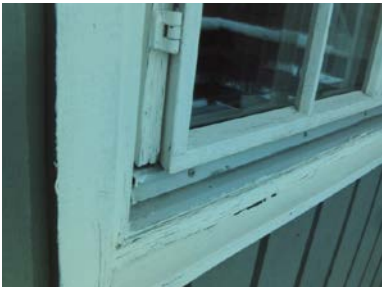
Karmene i vinduer er slitte og det er sprekker i trevirket. De gjelder på de mest værutsatte steder. Konsekvens/tiltak: Det må påregnes noe vedlikehold og at enkelte vinduer må skiftes ut. En del vedlikehold må beregnes på vinduer med enkelte utskiftninger på noe sikt på grunn av normal slitasje og elde.

En del slitasje på utvendig karm og ramme på enkelte vinduer.

- Det må påregnes noe vedlikehold og at enkelte vinduer må skiftes ut.

En del vedlikehold må beregnes på vinduer med enkelte utskiftninger på noe sikt på grunn av normal slitasje og elde.

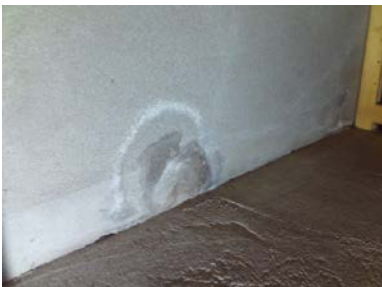
Fukt søk direkte på grunnmur i to boder.

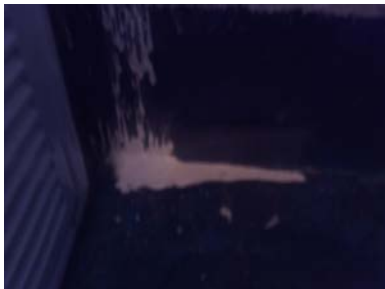
Gjort enkelt tiltak i overgang gulv og vegg i ettertid

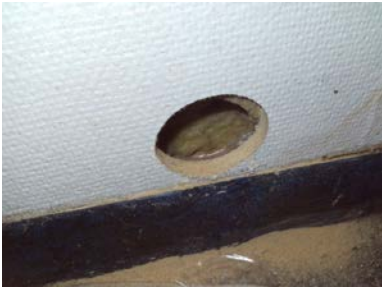
Hulltaking er foretatt nær bereder, uten å påvise unormale forhold. Måleresultat: 9,2 vektprosent.

Hulltaking nær bereder.

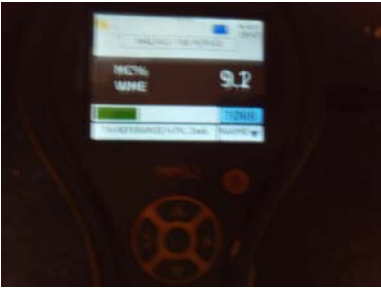
Måleresultat.

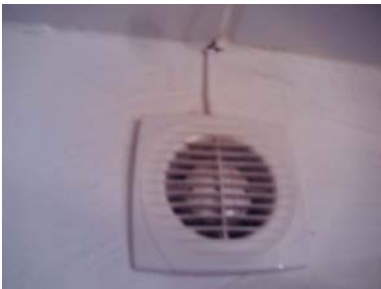
Det er elektrisk styrt vifte med direkte utkast i ytterveggen for ventilasjon av rommet.

Vifte i ytterveggen

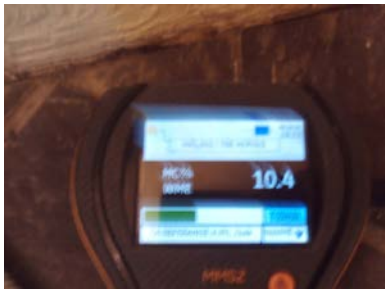
Måleresultat.

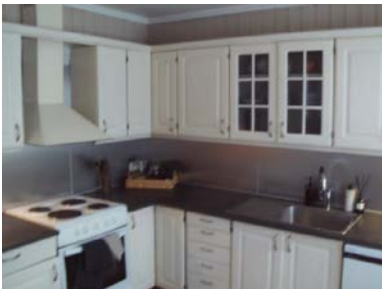
- Det er påvist skader på overflater/kjøkkeninnredning utover normal slitasjegrad.

Deler av kjøkkeninnredningen.

Noe utbedringer/justeringer av hengsler må beregnes.

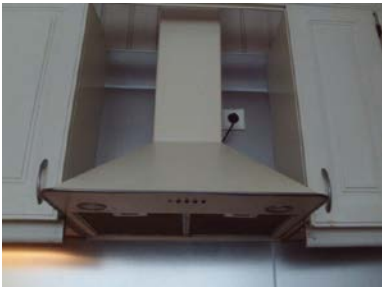
Det er kjøkkenventilator med avtrekk ut.

Kjøkkenventilator

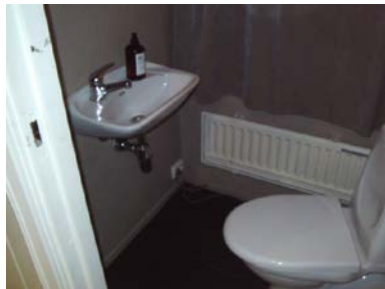
Deler av toalettrommet.

- Mekanisk avtrekk bør etableres på toalettrom.

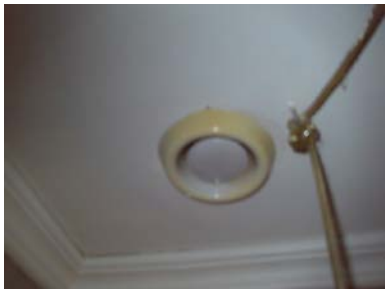
Ventil i himling

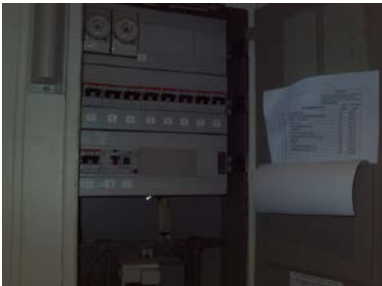
Sikringsskapet er plassert i entre og har blitt oppgradert med automatsikringer. Hovedinntaket er plassert på kaldtloftet.. Det meste av anlegget er i fra byggeåret og har ingen åpenbare synlige skader/feil.

Sikringsskapet er plassert i entre.

**Ja En gjennomgang av eldre anlegg av fagfolk ved jevne mellomrom anbefales.**

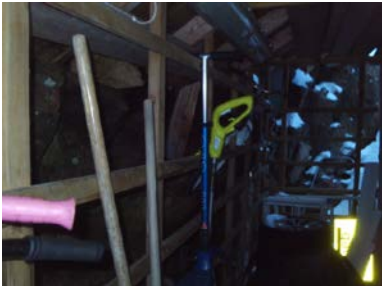
Er en utspringet tomt som er noe oppfylt mot vei.

Utspringet tomt.

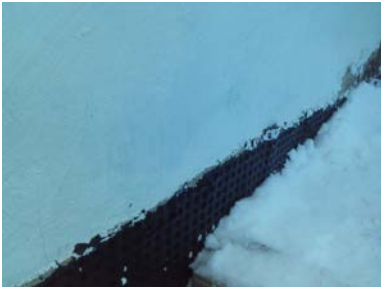
Dreneringen er i fra byggeåret og er ikke synlig for vurdering. Synlig fuktsikring av type platon ved tilbakefylte deler.

Synlig fuksikring inntil grunnmur.

- Overvåk tilstanden jevnlig. For å få tilstandsgrad 0 eller 1 må dreneringen skiftes ut, men tidspunktet for når dette er nødvendig er vanskelig å si noe om. Bruken av underetg/kjeller vil og være avgjørende.
- Overvåk tilstanden jevnlig. For å få tilstandsgrad 0 eller 1 må dreneringen skiftes ut, men tidspunktet for når dette er nødvendig er vanskelig å si noe om.

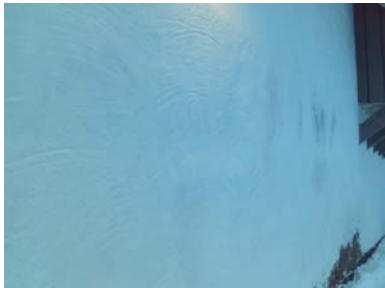
Deler av pusset grunnmur/fasade.

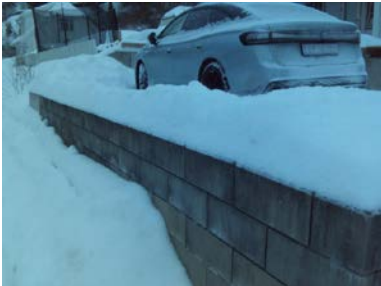
Forstøtningsmur av betongblokker i mot vei.  
Se også punkt "Helse miljø og sikkerhet".

Nyere forstøtningsmur mot vei ved parkeringsplass.
