Velkommen til  
Skograndveien 37!

- Enebolig
- Skograndveien 37, 7200 KYRKSÆTERØRA
- HEIM kommune
- gnr. 61, bnr. 25

Befaringsdato: 03.09.2025      Rapportdato: 17.09.2025      Oppdragsnr.: 20704-1510      Referansenummer: OE1843

Autorisert foretak: Midt Norsk Takst AS      Sertifisert Takstingeniør: Svenn Marius Skålvik      Vår ref: Svenn Marius Skålvik

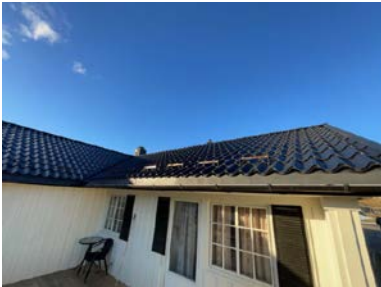
Oversikt

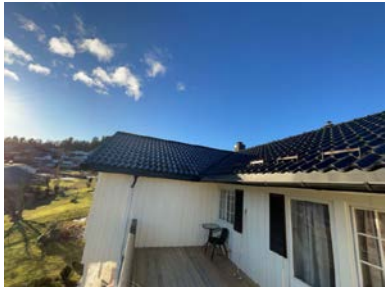
Oversikt

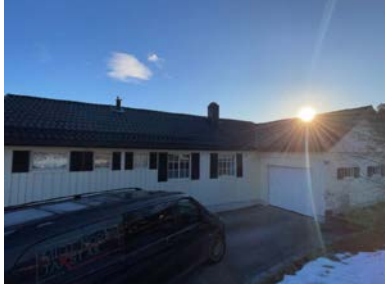
Oversikt

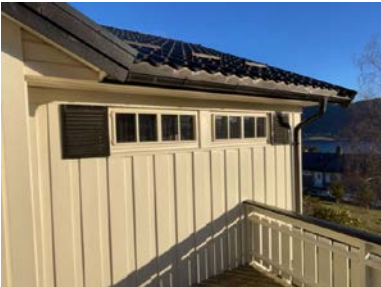
Vindu på stue

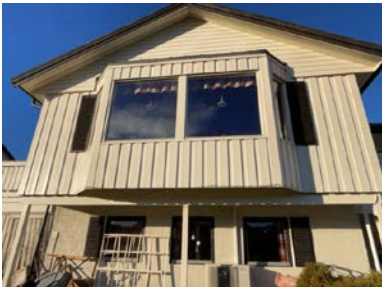
Vinduer i tilbygg er fra 1985 og 1986. Langvegg er vinduer fra 1985. Vinduer i front er fra 1986 hvor det er skiftet glass i de to store vinduene i 2010

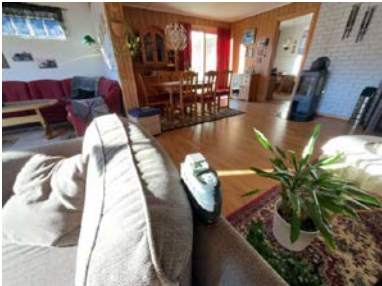
### 1. etasje

Plassering av laser ved kontroll av stue. Det er målt 11 mm høydeforskjell gjennom rommet. TG 1

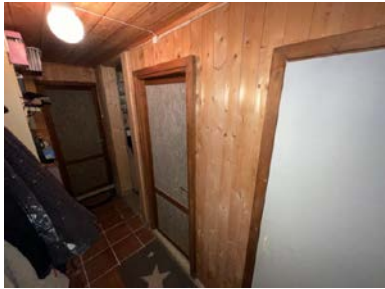
- Det er avvik:
- Dører har nådd over halvparten av forventet funksjonstid. Det vil være større risiko for vedlikehold i tiden som kommer.

Dører til teknisk rom, bod og verksted/grovkjøkken.

- Tiltak:
- Det er ikke behov for utbedringstiltak på befaringsdagen, men ut ifra alder må vedlikehold og oppgraderinger påregnes.

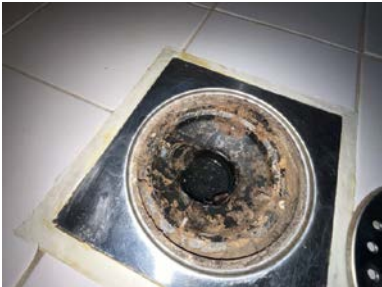
- Ingen synlig membran ved kontroll av sluk eller ved dørterskel.
- Skjulte konstruksjoner slik som tettesjikt (membran) bak fliser har passert anbefalt brukstid.
- Ikke tilstrekkelig fall på gulvet, det er også fall fra senter av gulvet mot dør.
- Evt. lekkasjevann vil ikke kunne renne til sluk grunnet list på gulvet. Fare for at lekkasjevann kan renne til gang.
- Vindu er plassert i våtsone like utenfor dusjen.
- Riss i flisfuger inne i dusj ved hjørne. Bom i flis på gulv mot hjørne
- Levetid varmekabler har nådd over halvparten av sin forventede levetid

Sluk uten synlig membran

Kostnadsestimat: 100 000 - 300 000

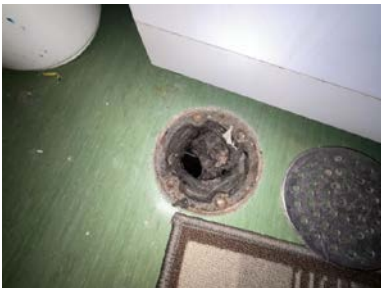
- Våtrommet har TG 3 på grunn av alder og usikker rest levetid på vinylbelegg. Rommet kan fortsatt benyttes som vaskerom, men anbefaler da at det monteres vannstoppventil med vannføler og at det ikke benyttes fritt vann på overflater. Vaskerom har normalt ingen dirkete vannbelastning på overflater. Våtrommet benyttes på eget ansvar og oppgradering må påregnes.
- Tiltakskostnad er satt ut fra full renovering i henhold til dagens tekniske forskrifter. Valgte løsning ved renovering kan påvirke kostnaden.

Belegg er ført ned under slukpotte

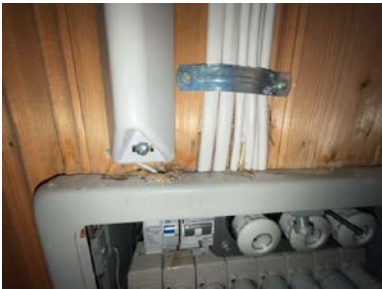
- Det er ikke fuget rundt kabel gjennomføringer i toppen av sikringsskapet.

Det må utbedres.

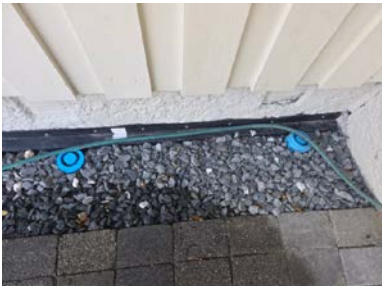
Bildet viser spylepunkt som er etablert på drensrør, tilgjengelig ved garasje. Bilde er tatt ved befaringen 03.09.2025

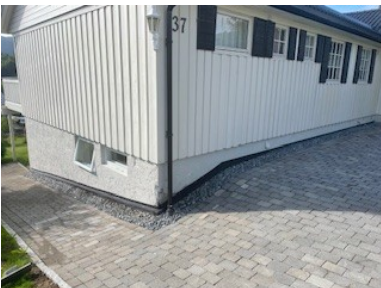
Grunnmursplast er montert med overgangslist inn mot grunnmur. Bilde er tilsendt av selger.

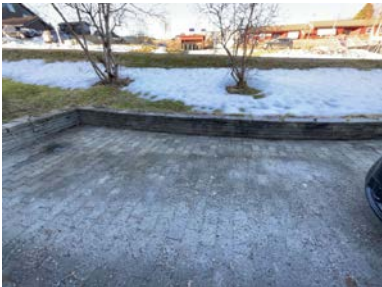
Oversikt

## TG 3 Terrengforhold

Skrånende tomt som er beplantet med plen, busker og trær. Brosteinsbelagt i innkjørsel og parkering.

- På generelt grunnlag anbefales det å etablere 1:50 fall 3m bort fra grunnmur. Dette for å sikre god avrenning mot fra grunnmur og dermed unngå unødvendig fuktbelastning mot denne.

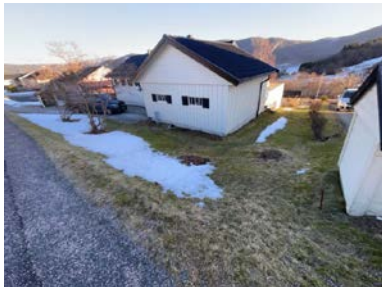
Fall på terreng mot garasje og bolig
