Møllegata 88, 4008 STAVANGER

**Flott leilighet med sentral og attraktiv beliggenhet - Sørvestvendt balkong - Rolig gate med kort gåavstand til sentrum**

Befaringsdato: 24.09.2025

Rapportdato: 25.09.2025

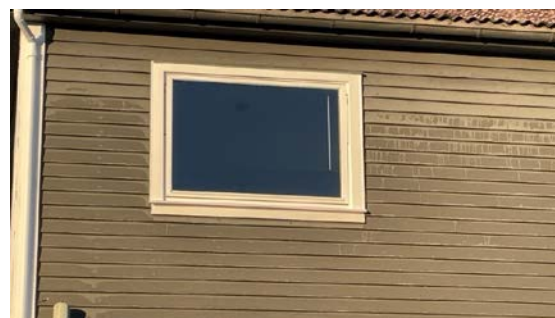
- Det er påvist at enkelte vinduer er vanskelig å åpne/lukke.
- Det er påvist vinduer med fukt/råteskader.

Råteskader i vindu på gang.

Vinduer med fukt- og råteskader bør skiftes ut for å hindre videre forringelse av bygningskonstruksjonen og redusere risikoen for inntrengning av fukt.

Vanskelig betjente vinduer bør utbedres eller byttes for å sikre funksjonalitet og tilfredsstillende lufting.

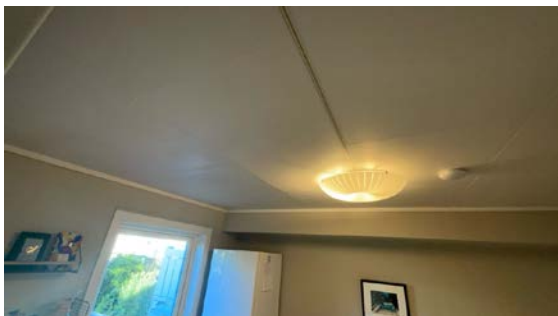
- Det er påvist skader på overflater.

- Gjennomføre ytterligere undersøkelser og foreta utbedring av skade.

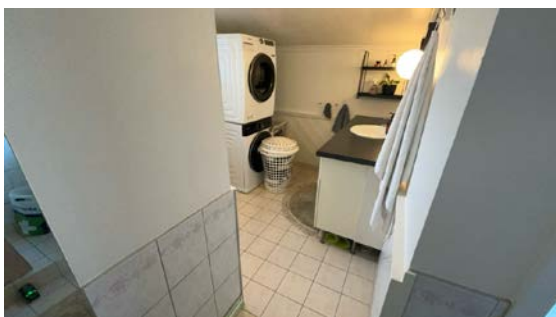
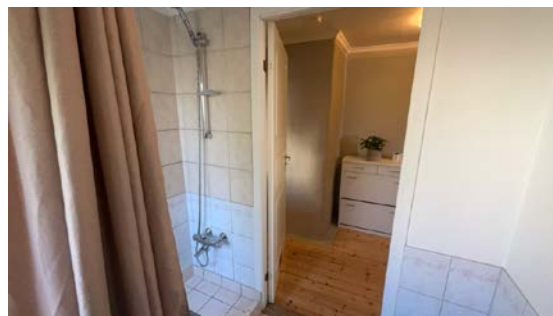
ETASJE > BAD

## 1 TG 2 Overflater vegger og himling

Det bør iverksettes tiltak for å beskytte eller skifte ut uegnede materialer i våtsonen, for å redusere risikoen for fuktskader, råte og soppdannelse. Manglende tiltak kan føre til redusert levetid på konstruksjonen og økte vedlikeholdskostnader.
