Fremstetjernveien 150, 1960 LØKEN

**Koselig, liten enebolig med alt på ett plan og garasje. Lun terrasse, landlig og usjenert. Nært fiskevann og turstier.**

# Tilstandsrapport

Befaringsdato: 28.10.2025

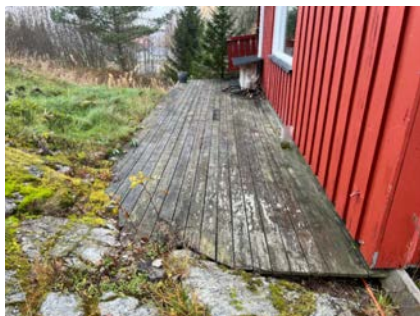
Platting har slitasje og råteskader.

Platting må skiftes.

Platting må rives og bygges ny.

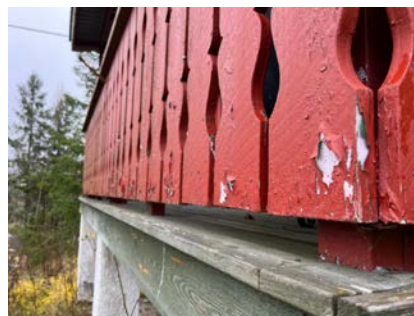
Rekkverk må utbedres.

Rekkverk må utbedres og overflatebehandles.

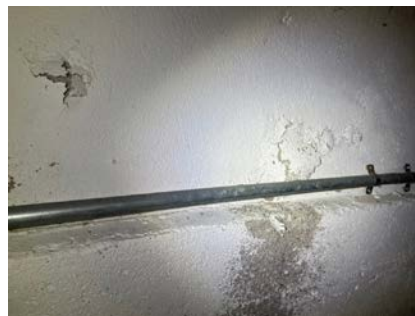
Noe mindre løs puss på murvegger.

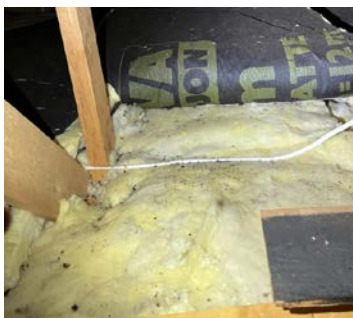
Spor etter mus på møneloft.
