Abusdalsvegen 1422, 4737 HORNNES

Abusdalsvegen 1422, 4737 HORNNES  
EVJE OG HORNNES kommune  
# gnr. 32, bnr. 116

Befaringsdato: 22.05.2025    Rapportdato: 30.05.2025    Oppdragsnr.: 20127-1836    Referansenummer: NI4789  
Foretak: Takstingeniør/Byggm. Torleif Fjellestad    Takstingeniør: Torleif Fjellestad    Vår ref: Erling Mogård

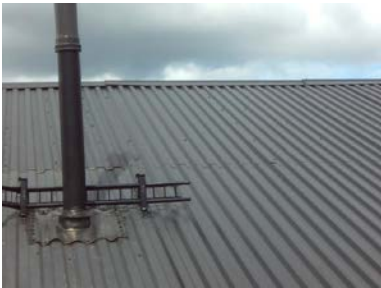
Forhold som har fått TG2 AVVIK SOM KAN KREVE TILTAK:  
Taktekking:  
Vurdering av avvik:  
• Det er avvik:  
Noe rust registrert i nedre del av plater over eldre del av hytta.  
Konsekvens/tiltak  
• Tiltak:  
Overvåk tilstanden jevnlig på den eldste del av taktekkingen. For å få tilstandsgrad 0 eller 1 må tekkingen skiftes ut, men tidspunktet for når dette er nødvendig er vanskelig å si noe om.

Deler av taktekkingen.

Overvåk tilstanden jevnlig på den eldste del av taktekkingen. For å få tilstandsgrad 0 eller 1 må tekkingen skiftes ut, men tidspunktet for når dette er nødvendig er vanskelig å si noe om.

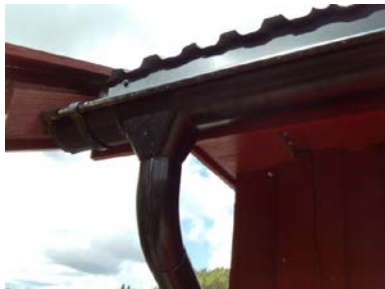
Nedløp og beslag:  
Vurdering av avvik:  
• Det mangler snøfangere på hele eller deler av taket, men det var ikke krav om dette på byggemeldingstidspunktet.  
Konsekvens/tiltak:  
• Det er ikke krav om utbedring av snøfangere opp til dagens krav. Det er ikke greit med snøfangere på denne type takkonstruksjon. Det vil da bli liggende ekstra mengder med snø på taket, som må da skuffes vekk på grunn av belastning.

Takrenner og nedløp av stål.

- Det er ikke krav om utbedring av snøfangere opp til dagens krav.

Det er ikke greit med snøfangere på denne type takkonstruksjon. Det vil da bli liggende ekstra mengder med snø på taket, som må da skuffes vekk på grunn av belastning.

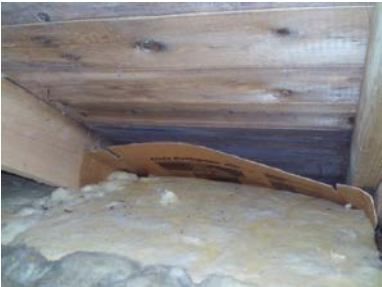
Tilgang på luft i fra gesimser

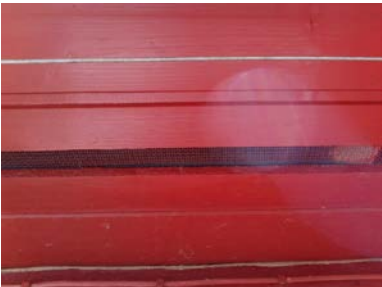
Gode luftespalter i gesimser for tilgang på luft til kaldtloftet

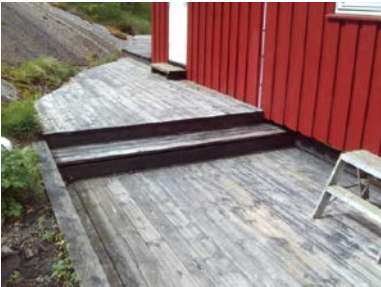
Balkonger, terrasser og rom under balkonger:  
Vurdering av avvik:  
• Rekkverket er for lavt i forhold til dagens krav til rekkverkshøyder. Terrasse ligger forholdsvis nær bakkenivå.  
Konsekvens/tiltak:  
• Det er ikke krav om utbedring av rekkverkshøyde opp til dagens forskriftskrav.

Deler av terrasse vpå enden av tilbygget del.

Deler av terrasser bak hytta.

Terrasse i front av hytta

**Konsekvens/tiltak**  
• Det er ikke krav om utbedring av rekkverkshøyde opp til dagens forskriftskrav.

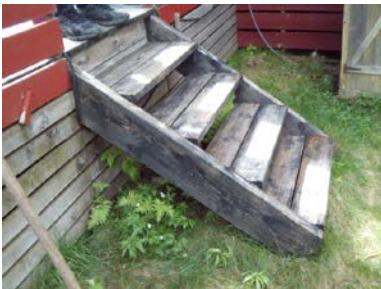
orhold som har fått TG3 STORE ELLER ALVORLIGE AVVIK:  
Utvendige trapper:  
Vurdering av avvik:  
• Det er ikke montert rekkverk. Det krav til rekkverk på trapper med en høydeforskjell på over 0,5 meter.  
Konsekvens/tiltak  
• Rekkverk må monteres for å lukke avviket.  
Kostnadsestimat: 10 000 - 50 000

Trapp til terrasse på siden av tilbygget

Trapp på ene siden til terrasse i front

Trapp til terrasse bak hytta.

**Kostnadsestimat: 10 000 - 50 000**

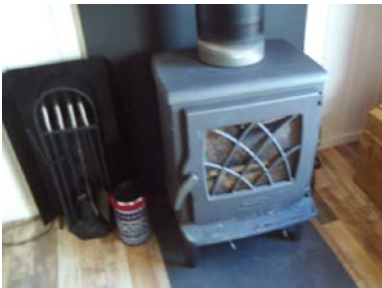
Vedovn i stue.

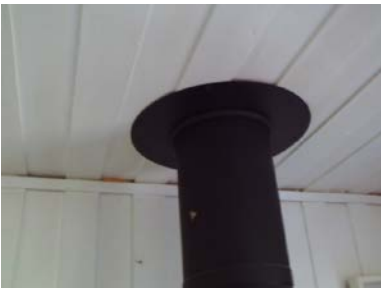
Isolert stålpipes.

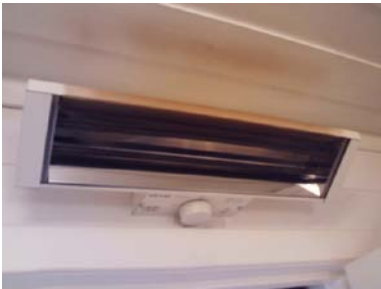
Stråleovn over dør

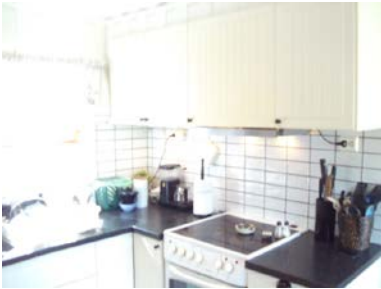
Deler av innredningen.

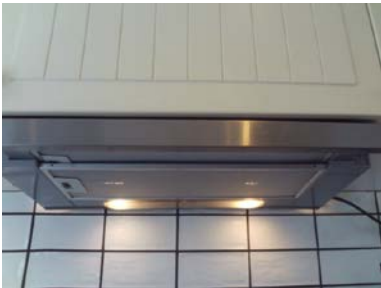
Ventilator.

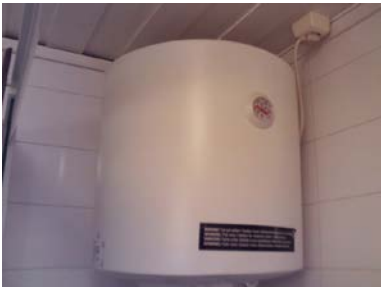
Varmtvannstank:  
Vurdering av avvik:  
• Det er ikke påvist tilfredsstillende el-tilkobling av varmtvannstank iht. gjeldende forskrift.  
Konsekvens/tiltak  
• Det bør etableres tilfredsstillende el-tilkobling etter gjeldende forskrift.

Vegghengt bereder.

- Det bør etableres tilfredsstillende el-tilkobling etter gjeldende forskrift.

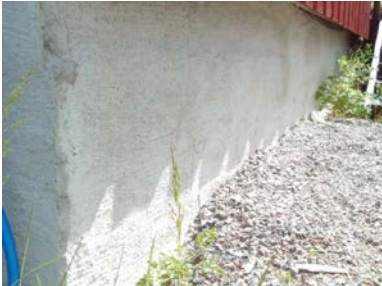
Deler av ringmur
