Rognvegen 14, 2385 BRUMUNDDAL

**Innholdsrik enebolig med  
utleieenhet i barnevennlige  
område. 3 garasjeplasser.**

## Nøkkelinformasjon

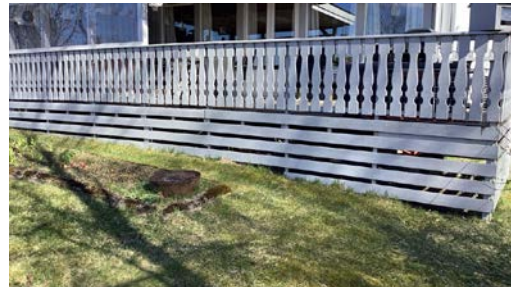
Skjevheter observert.

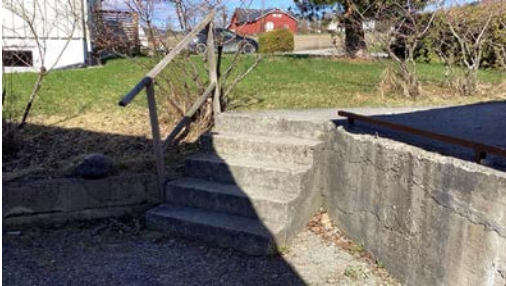
Betongtrapp.

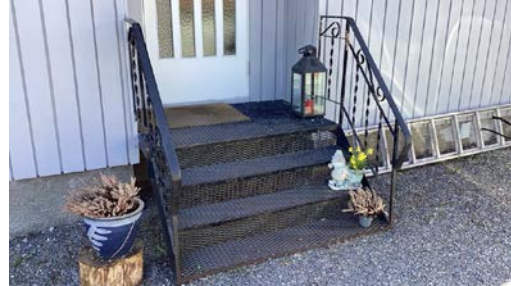
Metalltrapp.

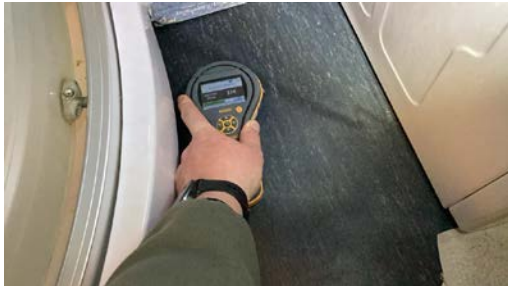
Ved bruk av fuktindikator på utsatte steder registrerte jeg ingen unormale verdier.

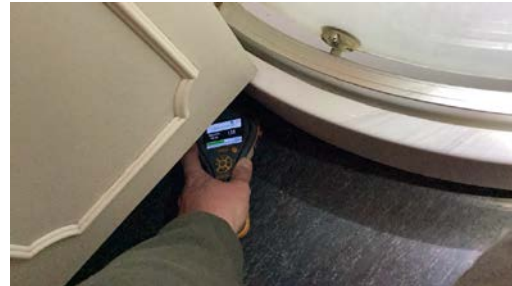
Ved bruk av fuktindikator på utsatte steder registrerte jeg ingen unormale verdier.

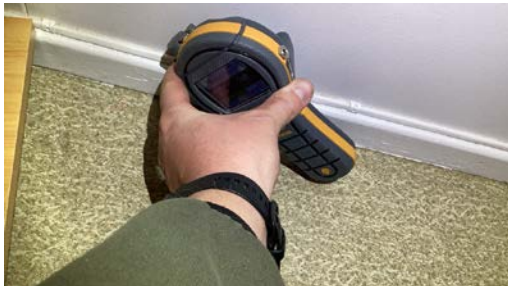
Ved bruk av fuktindikator på utsatte steder registrerte jeg ingen unormale verdier.

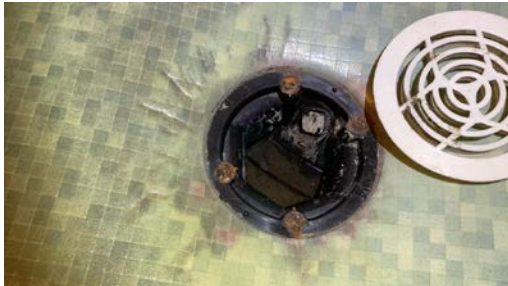
Sluk.

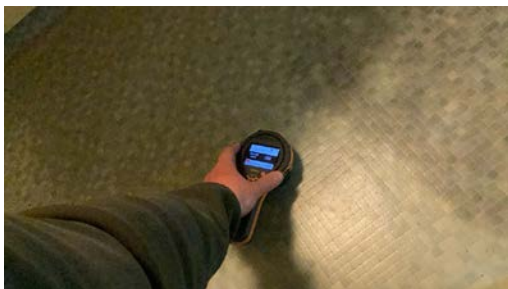
Referansesøk.

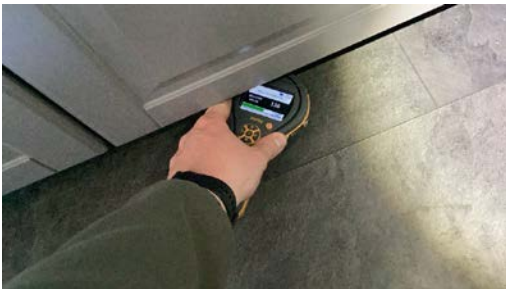
Ved bruk av fuktindikator registrerte jeg ingen unormale verdier.

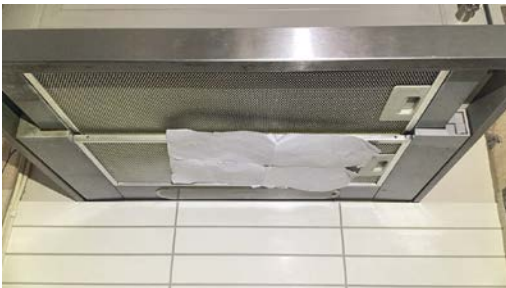
Ved test av avtrekksvifte som beskrevet i NS3600, fungerte viften som tiltenkt.

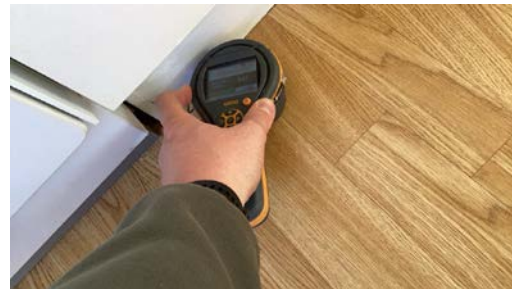
Ved bruk av fuktindikator registrerte jeg ingen unormale verdier.

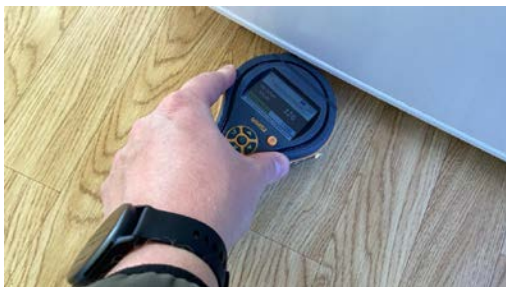
Ved bruk av fuktindikator registrerte jeg ingen unormale verdier.

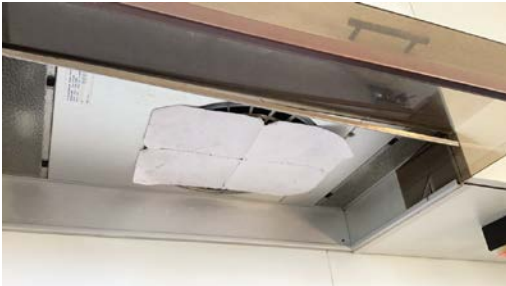
Ved test av avtrekksvifte som beskrevet i NS3600, fungerte viften som tiltenkt.

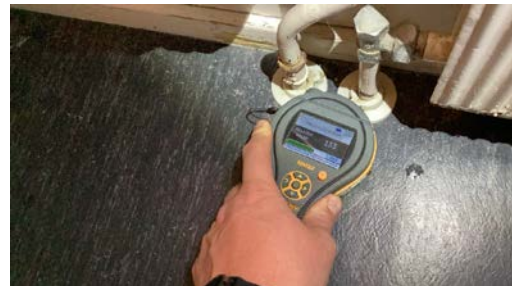
Ved bruk av fuktindikator på utsatte steder registrerte jeg ingen unormale verdier.

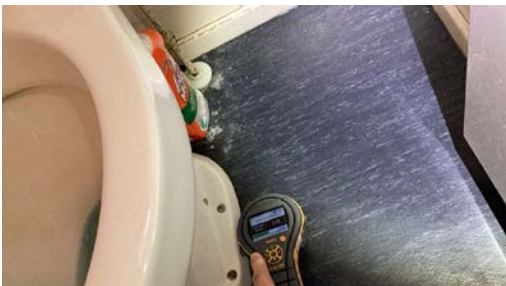
Ved bruk av fuktindikator på utsatte steder registrerte jeg ingen unormale verdier.

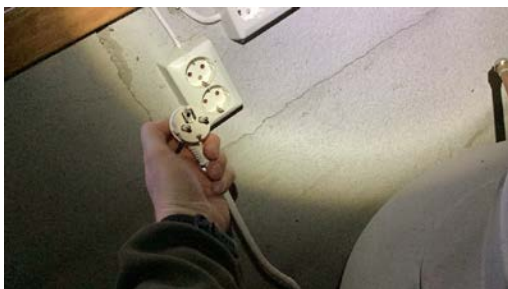
Sjekk av støpsel.

Det bør etableres tilfredsstillende el-tilkobling etter gjeldende forskrift for å redusere risiko for varmegang og brann. Ukjent alder på varmtvannstanken medfører usikkerhet rundt gjenværende levetid.
