Steinsarmen 6, 3697 TUDDAL

**Innbydende familiehytte med 3  
soverom og nydelig utsikt til  
Gaustatoppen**

## Nøkkelinformasjon

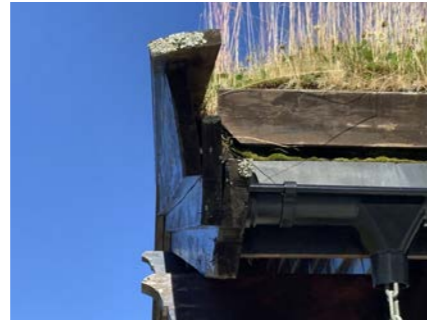
- Det registreres silikonskjikt rundt skorsteinsbeslag på pipe er revet av. Halvparten av forventet brukstid er oppbrukt på taktekkingen. Det er avdekket vesentlige råtne skader på vindskier, tiltak må påberegnes.

Vindskier råtne

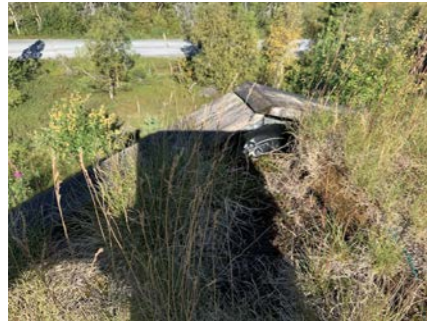
Mangler torvdekke

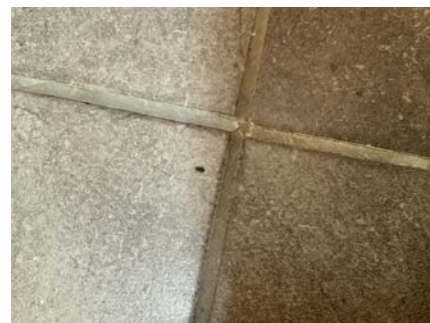
- Noe riss i flisfuger ble avdekket på befaringdagen.

Flisfugene på badet er sprukket

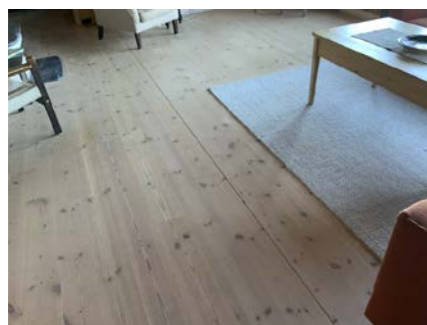
En langsgående fuge i parkettgulvet i stuen er utvidet seg.
