# Tilstandsrapport

Enebolig

Ringgata 77 , 1723 SARPSBORG

Befaringsdato: 20.02.2026

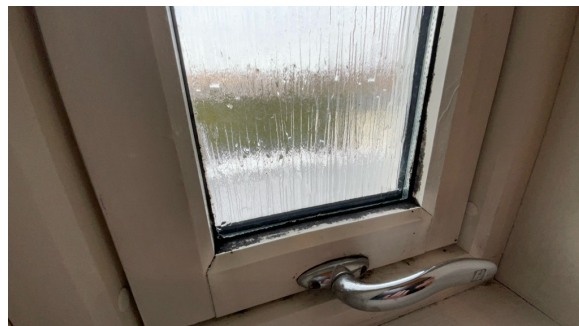
Kondens svertesopp i vinduet på badet.

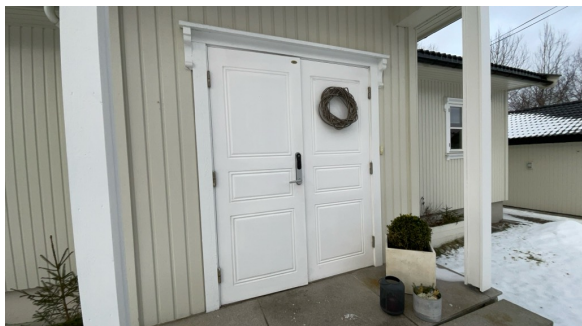
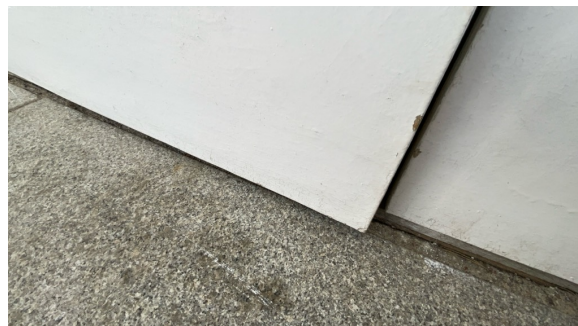
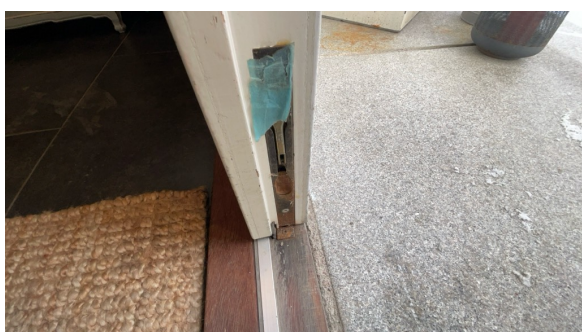
Ytterdør hybel.

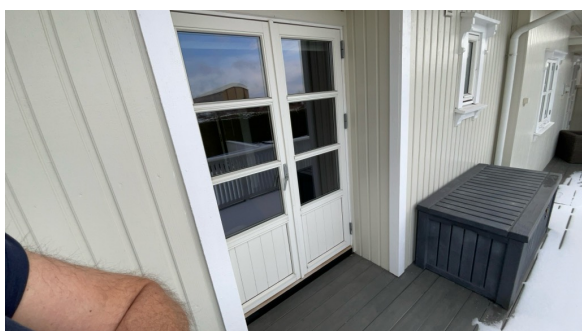
## Balkongdør

I stuen er det en dobbelfløyet malt balkongdør i tre med 2-lags glass.

- Det bør foretas nærmere undersøkelser av balkong/terrasser når den er snøfri.

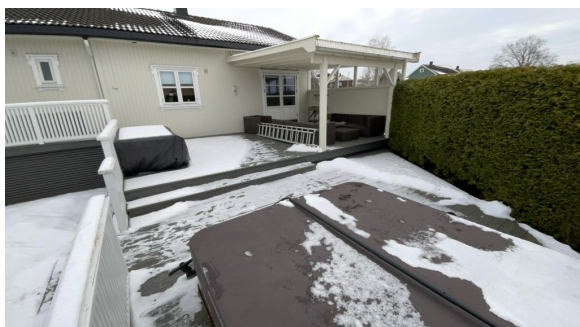
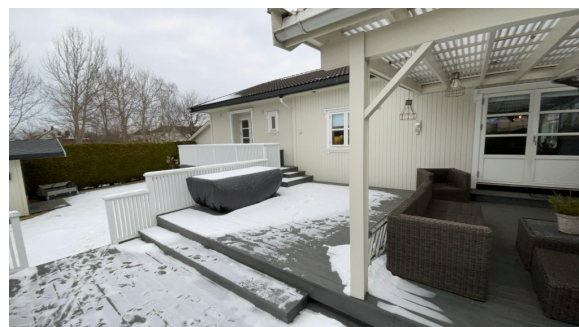
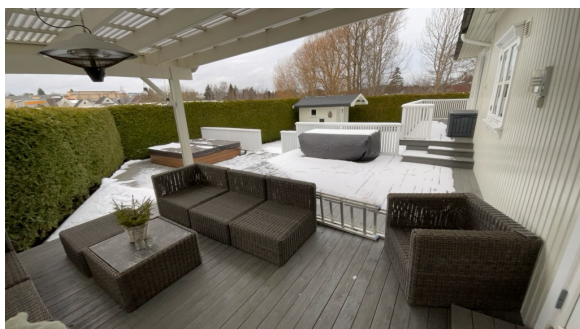
Vedlikeholdsetterslep rekkverk.

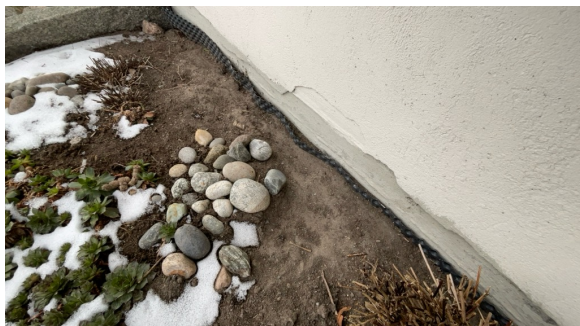
## TG 2 Grunnmur og fundamenter

Bygningen har betonggrunnmur.

- Grunnmuren har sprekkdannelser.
